Syndicat de la copropriété 1877 Davidson
1877, rue Davidson
Montréal (Québec)

Plan de gestion de l'actif
Étude de fonds de prévoyance

Préparé par Cossette & Touchette inc.

Le 26 août 2019
Dossier n° 2019-796

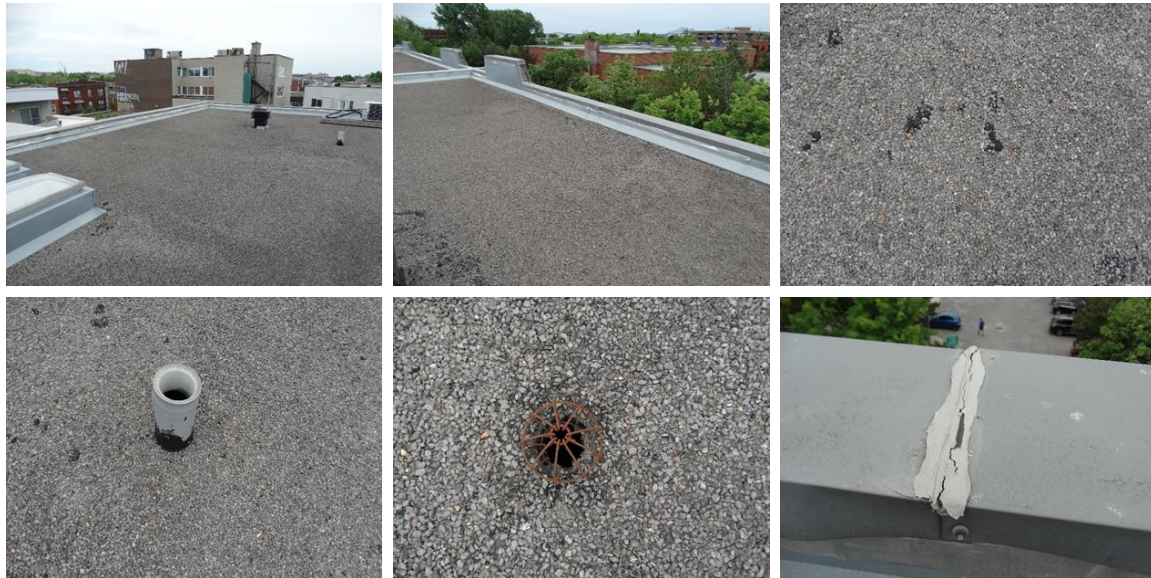
6.2.1.1 – Membranes d'étanchéité de feutres et asphalte (ventilée)

.....
Dans le cas de l'immeuble étudié, les joints de calfeutrage des contre-solins sont secs et fissurés. Ces joints devraient être remplacés cette année.
.....
