PROPRIÉTÉ SITUÉE AU  
82 Rue Desjardins  
Magog  
Québec, J1X 5X8

Dossier: MGB45946-1547B  
Inspecté le: 18 avril 2025

## Certificat d'immeuble: Parties Communes

**Objet: Inspection du 82 Rue Desjardins, Magog, J1X 5X8**

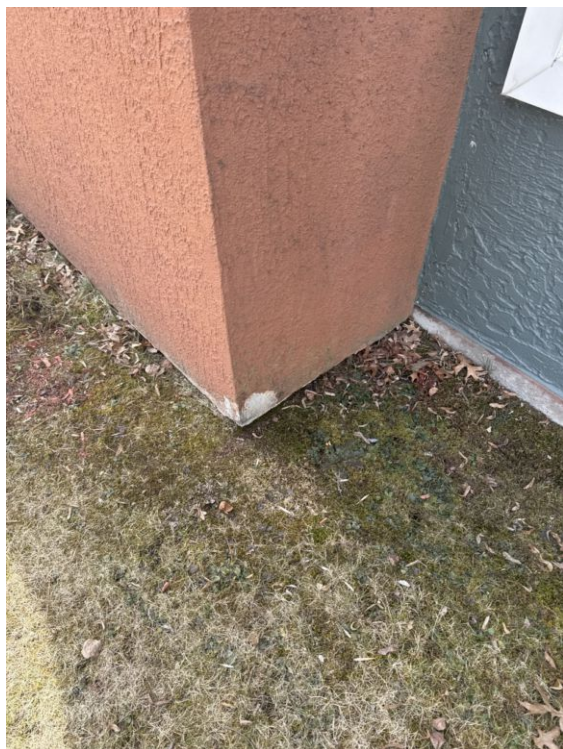
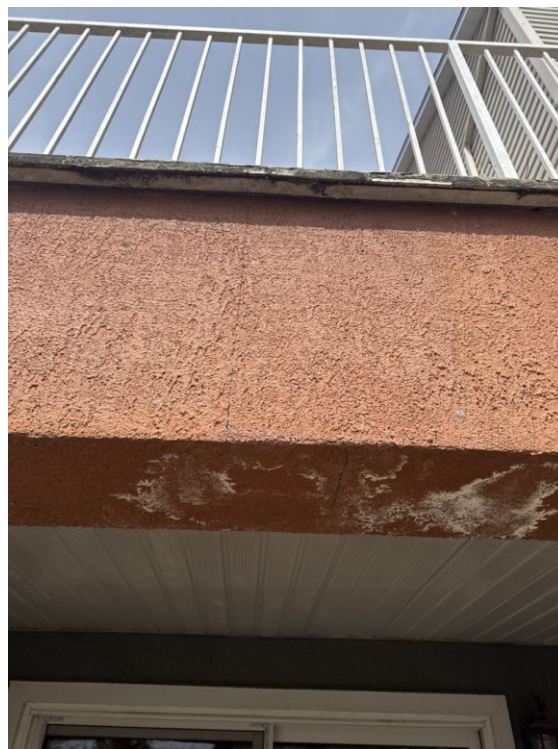
### FISSURE DANS UN REVÊTEMENT DE SIFE

[Façade droite du bâtiment]

[Façade avant du bâtiment]

Lors de l'inspection du revêtement de SIFE de la façade du bâtiment, nous avons la présence de fissures pouvant permettre l'infiltration d'eau derrière le revêtement.

Ce type de revêtement n'est pas muni d'un espace de ventilation et d'un second plan de protection permettant d'évacuer l'eau. L'eau qui s'infiltré derrière le parement reste, par conséquent emprisonné derrière la surface, et peut, à terme, occasionner des dommages à la structure du bâtiment.

Compte tenu des indices observés, une inspection approfondie du revêtement est requise par un spécialiste en revêtement de SIFE. Nous vous recommandons aussi de convenir avec ce dernier d'un programme de correction afin de corriger et prévenir les dommages à la structure du bâtiment.

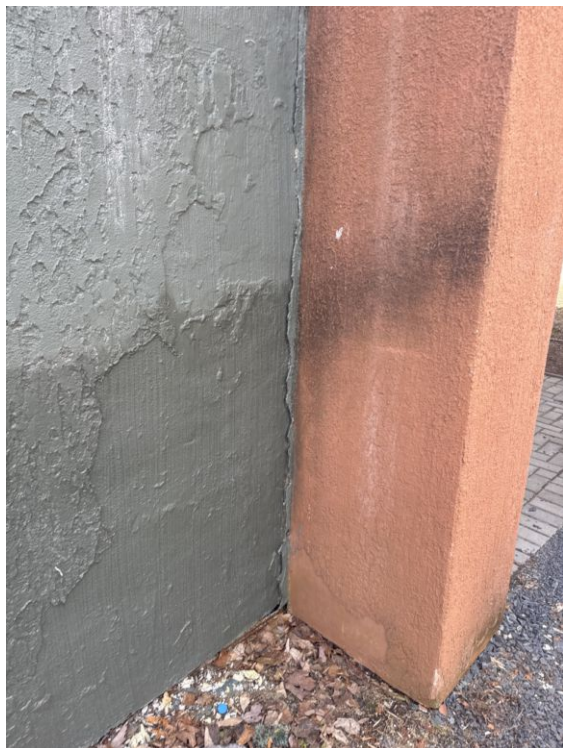
[Façade arrière du bâtiment]

## -FISSURES DANS LE REVÊTEMENT DE STUC-

Lors de l'inspection, nous avons noté la présence de plusieurs fissures dans le revêtement de stuc.

Le revêtement extérieur protège le bâtiment contre les intempéries et les insectes nuisibles. L'étanchéité du revêtement étant compromise, cette situation est à risque d'infiltration d'eau qui peut endommager les composantes internes du bâtiment et favoriser la prolifération de la moisissure et affaiblir le grillage de soutien du stuc.

Nous vous recommandons de faire corriger le désordre immédiatement par un entrepreneur qualifié.

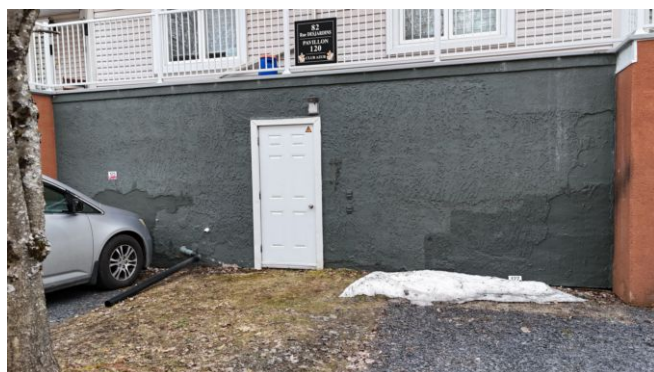
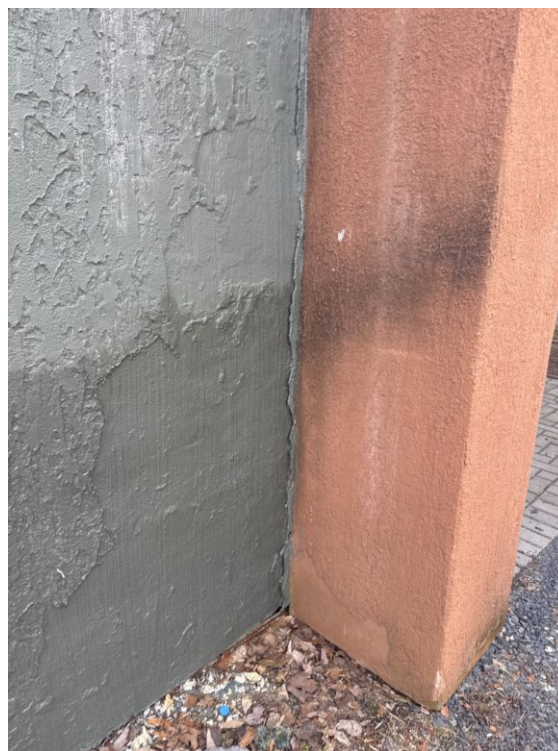
## DÉTACHEMENT DU STUC

[Façade arrière du bâtiment]

Nous avons constaté le détachement du stuc de son support, du treillis à découvert et des ouvertures dans le

revêtement. Le revêtement extérieur protège le bâtiment contre les intempéries et les insectes nuisibles. L'étanchéité du revêtement étant compromise, cette situation est à risque d'infiltration d'eau qui peut endommager les composantes internes du bâtiment et favoriser la prolifération de la moisissure. Faire corriger immédiatement par un maître maçon.

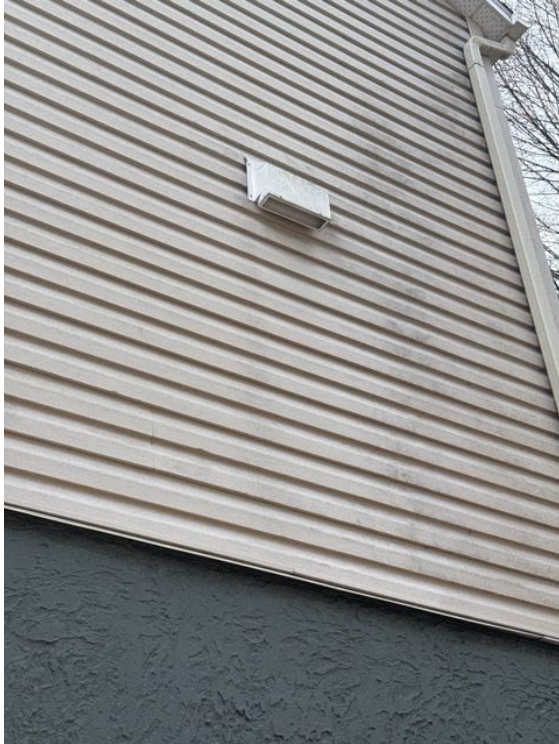
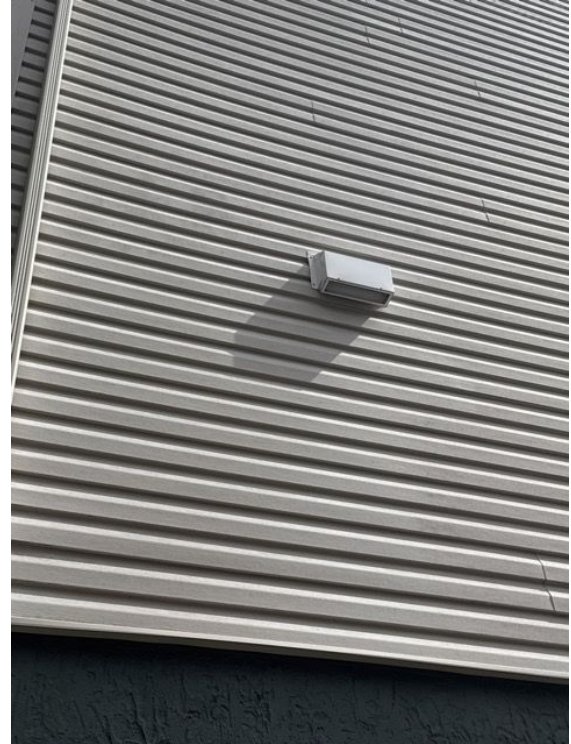
## -SCELLANT MANQUANT AU POURTOUR D'UNE OUVERTURE-

[Façade droite du bâtiment]

[Façade gauche du bâtiment]

Nous avons observé un ouverture sans scellant à son pourtour. Risque d'infiltration d'eau et dégradation accélérée des composantes à proximité. Nous vous recommandons de faire corriger le désordre par un entrepreneur qualifié.

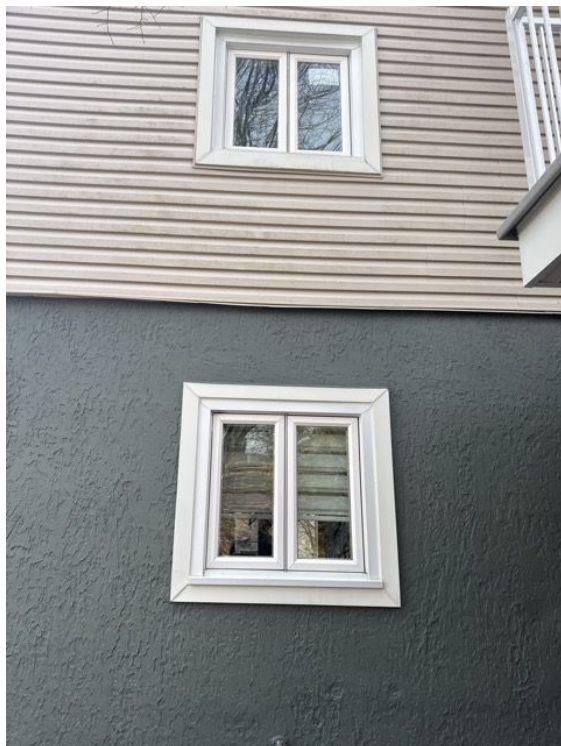
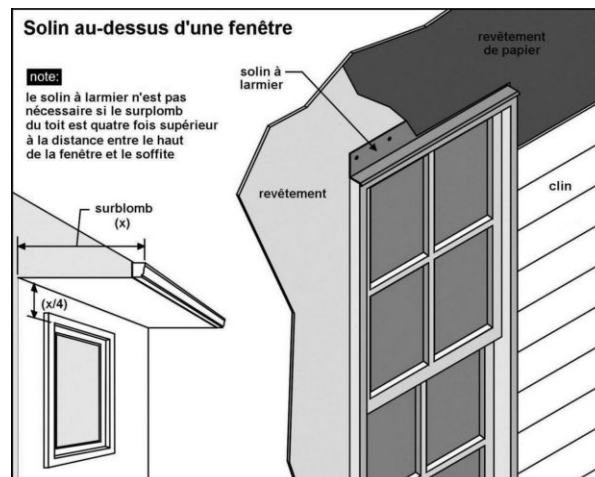
[Façade arrière du bâtiment]

## -SOLIN LARMIER MANQUANT AU DESSUS DES FENÊTRES-

Nous avons noté que le solin, au haut de fenêtres, est absent. Lorsqu'il est absent, l'eau peut endommager les composantes de bois ou putrescible et même être la cause de moisissures ou de pourritures. Nous vous recommandons de faire corriger le désordre par un entrepreneur qualifié.

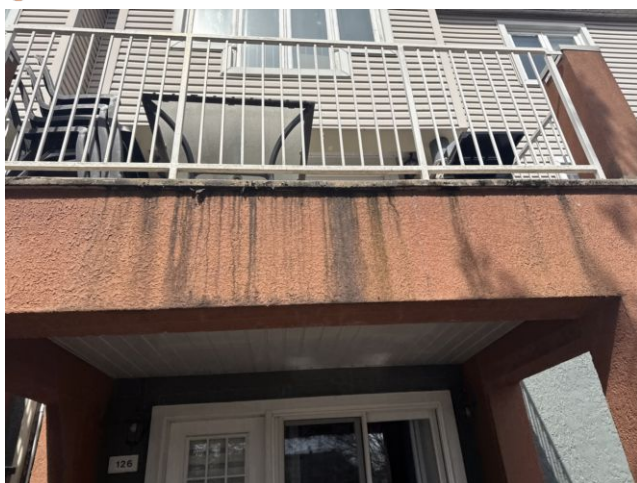
[Façade avant du bâtiment]

## PLANCHER DU BALCON DÉTÉRIORÉ

Nous avons observé que le support du balcon, composé de fibre de verre est détérioré et pourri.

Le support du balcon est fixé à la structure du plancher et assure sa solidité et sa rigidité. Les terrasses extérieures sont généralement construites avec un angle afin de permettre l'écoulement de l'eau à leur surface et éviter les accumulations qui pourraient engendrer la dégradation de leur structure. L'angle d'écoulement doit être mis en place afin d'éloigner l'eau de la fondation.

Un support pourri ou détérioré risque d'affaiblir la structure du plancher du balcon, offrir une rigidité moins importante et occasionner l'affaissement du plancher.

Nous vous recommandons de faire appel à un entrepreneur licencié afin d'évaluer et procéder aux correctifs requis.

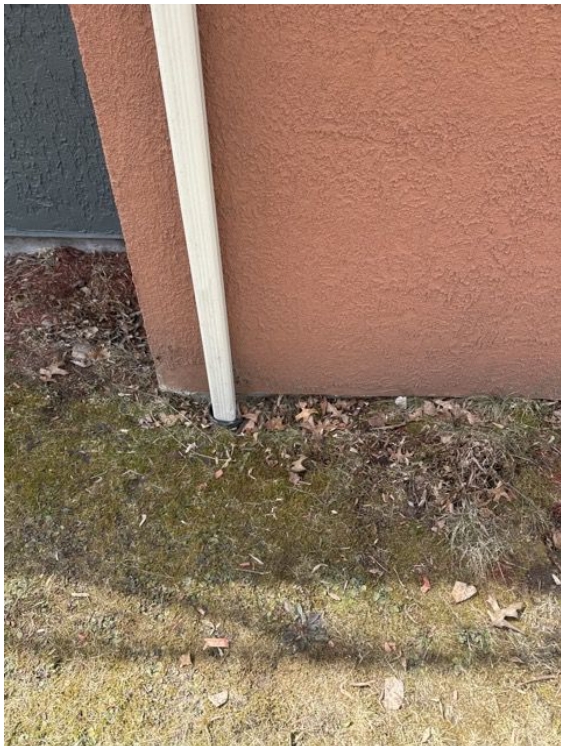
## DESCENTE PLUVIALE SE DÉVERSANT DANS UN CONDUIT SOUTERRAIN

Option possible  
[Au pourtour du bâtiment]

Nous avons noté que les descentes pluviales du bâtiment se déversent dans un conduit souterrain.

Dans le cadre d'une inspection visuelle, nous ne sommes pas en mesure de savoir vers où l'eau captée par les gouttières se déverse. Notre inspection est par conséquent limitée.

Selon les règlements en vigueur dans la municipalité, certaines de ces options peuvent être interdites. Il est de votre responsabilité de vous informer auprès de celle-ci pour connaître les lois en vigueur et vous y conformer.

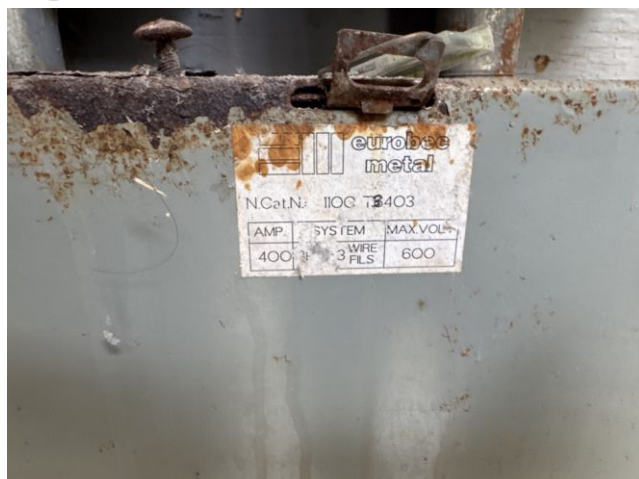
[Salle électrique]

### PRÉSENCE DE ROUILLE SUR LES COMPTEURS ET PANNEAUX ÉLECTRIQUES

Nous avons noté la présence de cernes et de taches de rouille sur les panneaux de distribution électrique.

Le panneau électrique et les disjoncteurs qu'il contient constituent le noeud central de distribution et de protection de l'installation électrique pour desservir les appareils du bâtiment. La présence d'humidité ou d'eau à l'intérieur du panneau comporte un risque important de bris, d'électrification et d'électrocution ou même d'incendie.

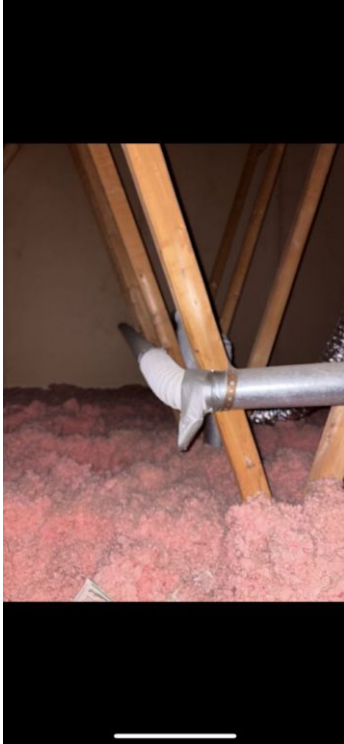
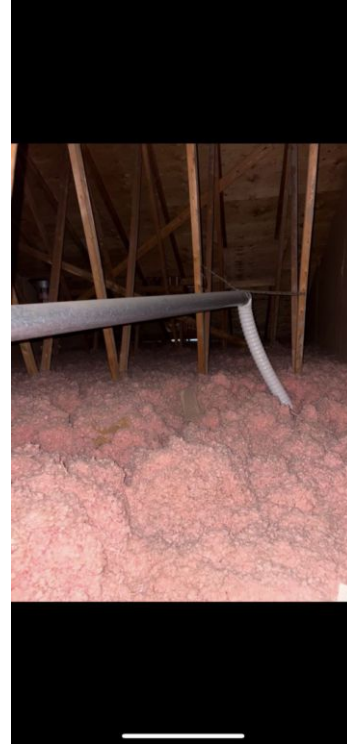
## -CONDUIT DU VENTILATEUR DE PLAFOND NON ISOLÉ DANS L'ENTRETOIT-

[Combles]

Nous avons noté que le conduit du ventilateur de plafond était visible dans l'entretoit et que ce dernier n'est pas isolé.

Le ventilateur et son conduit permettent d'extraire l'humidité produite par l'activité humaine dans la salle de bain et de l'acheminer vers l'extérieur par l'entremise de son registre d'extraction.

En absence d'isolation du conduit, de la condensation peut apparaître dans l'entretoit en saison froide. En effet, l'air chaud et humide extrait peut de se condenser en eau dans le conduit d'extraction ou dans le ventilateur exposé au froid de les combles et risque d'entraîner des dégâts d'eau.
