Syndicat de la copropriété 1877 Davidson
1877, rue Davidson
Montréal (Québec)

Plan de gestion de l'actif
Étude de fonds de prévoyance

Préparé par Cossette & Touchette inc.

Le 26 août 2019
Dossier n° 2019-796

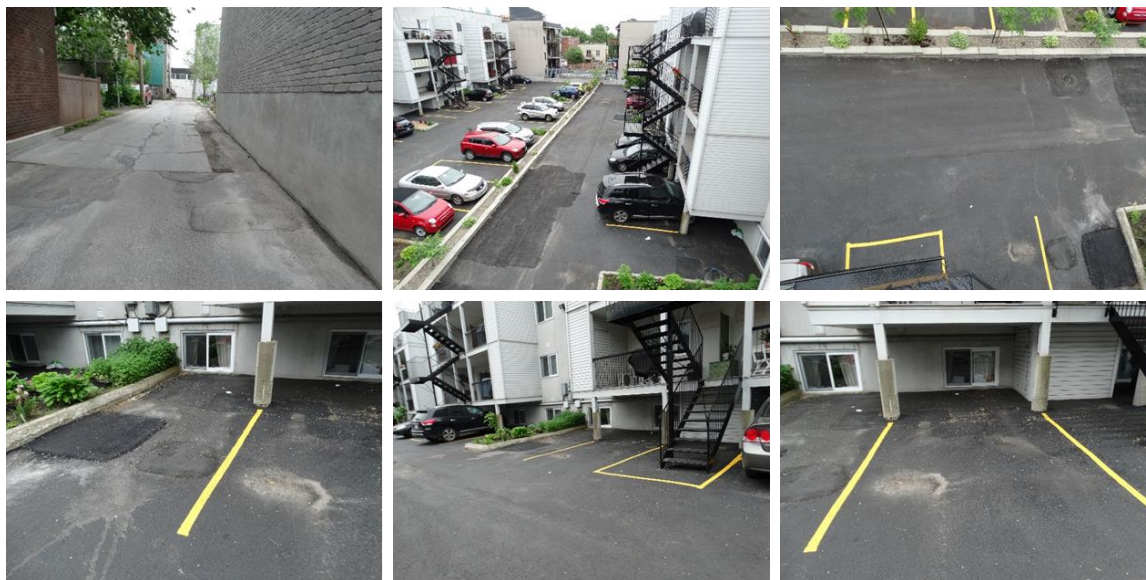
1.1.1.1 – Chaussées en béton bitumineux (terrain partagé)

Des travaux de restauration de la chaussée ont été effectués en 2019. Nous anticipons que des travaux semblables devront être entrepris environ 12 ans après le remplacement de la couche de béton bitumineux (1.1.1.1.1).

.2) Provision pour colmater des fissures et pour réparer une partie des surfaces des chaussées asphaltées (25 % des dépenses).

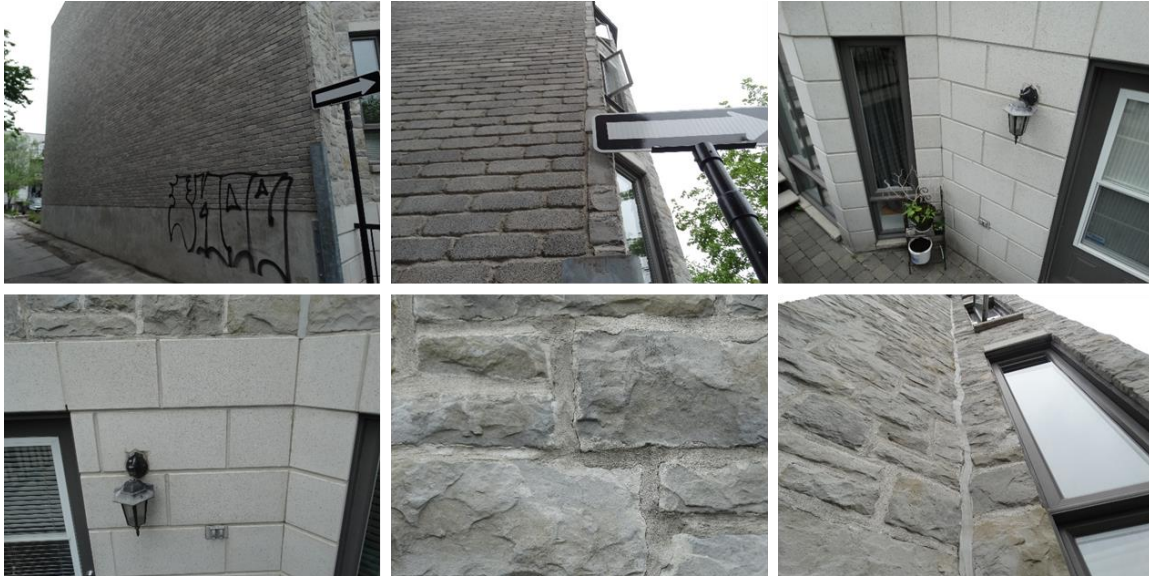
4.1.1.1 – Maçonnerie

possible l'eau de pluie et la neige fondante. Les désordres provoqués par l'eau se manifestent souvent par l'apparition de taches d'efflorescence.

Des taches peuvent aussi se former lorsque de l'eau contenant des impuretés coule sur la surface de la maçonnerie à partir des éléments de vitrage ou d'aluminium. L'efflorescence et les taches sont généralement inoffensives, mais sont de bons indicateurs de désordre.

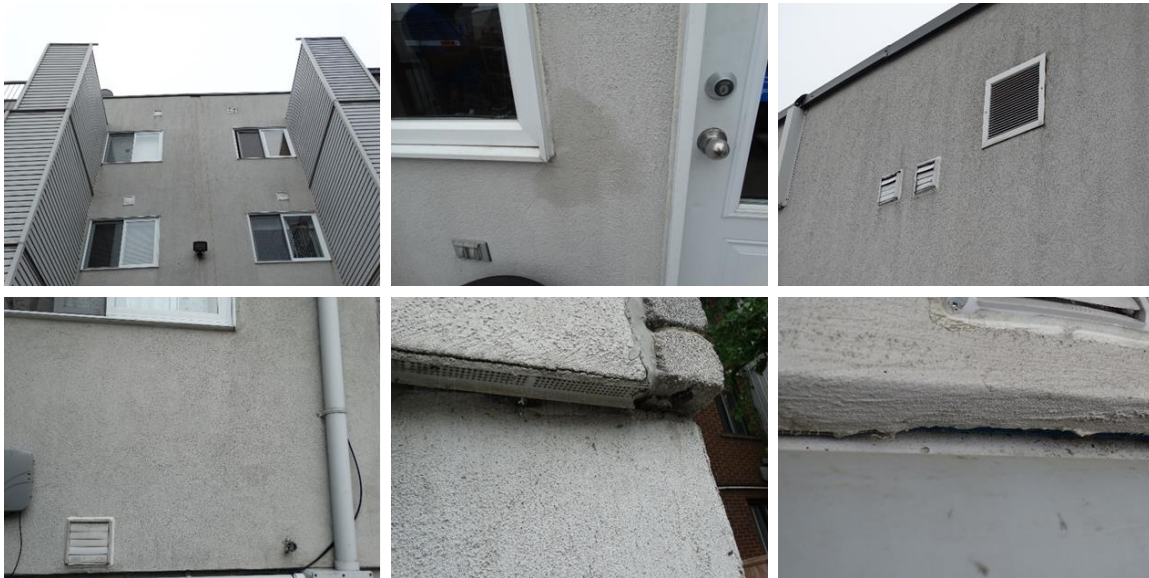
4.2.1.1 – Revêtements en enduit acrylique (SIFE)

Les enduits acryliques résistent mal aux expositions directes aux intempéries. Les surfaces horizontales non protégées peuvent absorber de l'eau. Cette eau peut migrer dans les murs et provoquer des désordres qui peuvent nuire au rendement du revêtement. Le manufacturier de l'enduit acrylique recommande de recouvrir les surfaces horizontales d'un solin métallique

Il est possible que de petites fissures se forment à la surface du revêtement. En général, ces fissures sont situées à proximité des ouvertures et des décrochés architecturaux. Il est possible, surtout si le bâtiment est en pression négative, que de l'eau s'infiltrer derrière la couche en enduit acrylique, dans l'isolant rigide. De telles infiltrations pourraient compromettre l'intégrité du revêtement. L'application d'une couche de résine élastomérique aux endroits affectés, tel l'enduit *Élastomex* de la compagnie Adex, pourrait préserver l'intégrité du revêtement et prolonger l'espérance de vie de ce dernier. Nous prévoyons, dans le cadre du plan pluriannuel en maintien de l'actif, des sommes pour restaurer les surfaces fragilisées. Ces travaux, qui consistent à appliquer une couche de résine élastomérique sur les surfaces fragilisées, seraient exécutés tous les 10 ans. Nous évaluons qu'environ 20 % des surfaces du revêtement devraient être traités avec un tel produit à chacune des sessions de restauration.

Corriger les fissures et les perforations et appliquer une couche d'enduit de résine élastomérique aux endroits requis. Pour des fins budgétaires, nous prévoyons, dans le cadre du plan pluriannuel en maintien de l'actif, d'effectuer ces travaux lorsque l'immeuble aura environ 20 ans, puis 10 ans plus tard.

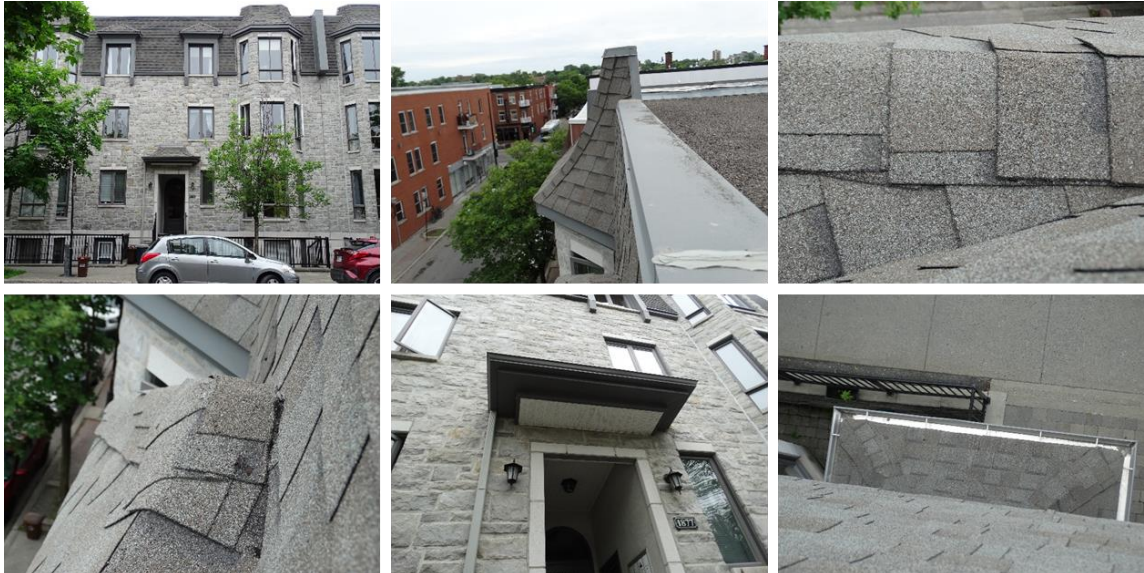
6.1.1.2 – Toiture en bardeaux architecturaux (bardeaux lamellés)

.....
Dans le cas de l'immeuble étudié, les joints de calfeutrage des contre-solins sont secs et fissurés. Ces joints devraient être remplacés cette année.
.....

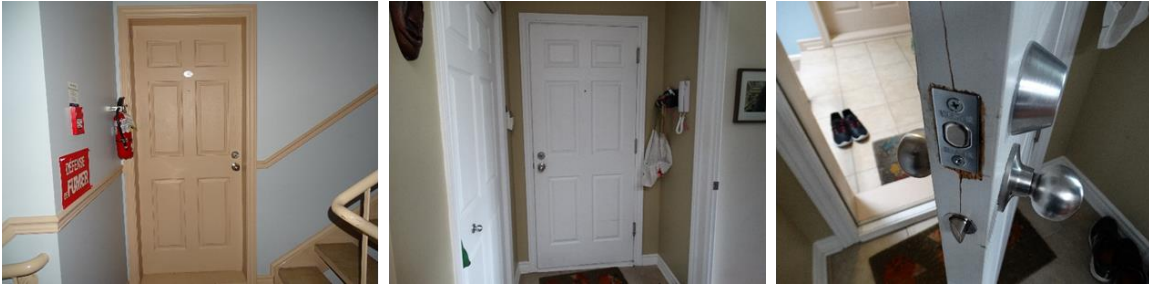
8.3.1.1 – Portes des unités d'habitation

Les battants et les cadres des portes des logements sont en bois.

Nous proposons de réparer et de peindre les portes d'entrée des unités d'habitation tous les 10 ans. Avec les retouches annuelles, cette périodicité permet normalement de maintenir les portes en bonne condition.

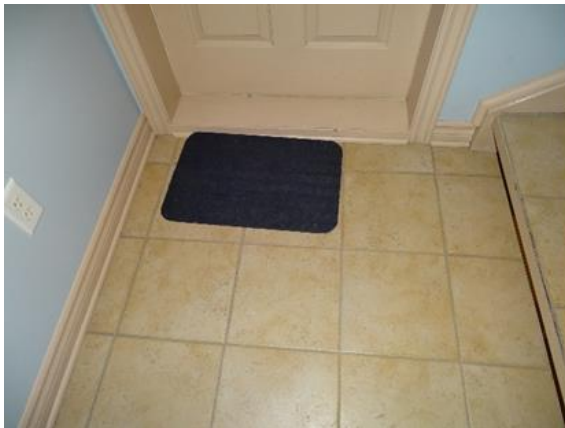
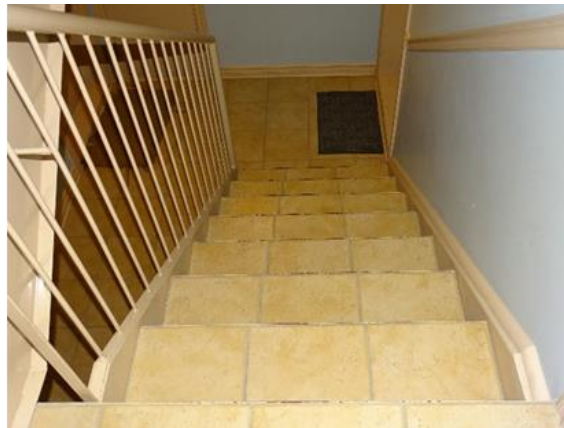
8.4.1.1 – Carreaux de céramique

Les planchers des espaces communs sont recouverts de carreaux de céramique.

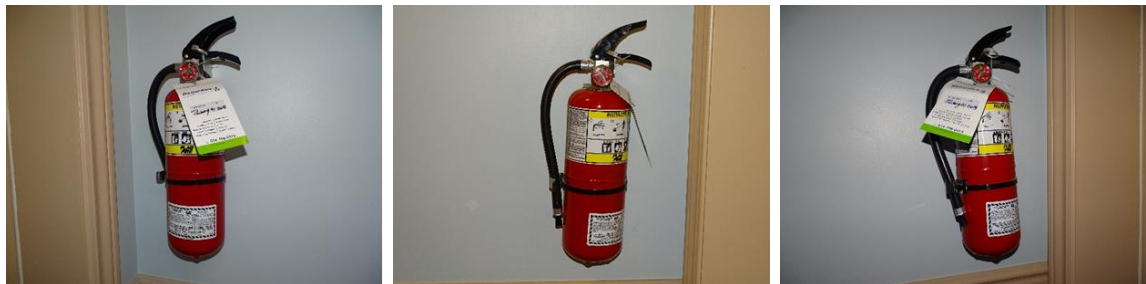
10.1.1.1 – Extincteurs portatifs

Les extincteurs portatifs à incendie sont des équipements présents dans tous les immeubles.

Il s'agit de la protection de base. Les extincteurs portatifs doivent être inspectés au moins une fois par mois par une personne responsable de la copropriété et une fois par année par une firme spécialisée. Selon la norme NFPA-10/2010, article 7.3.1.1.1, l'intérieur des contenants des extincteurs à l'antigel et à poudre chimique à cartouche doit être inspecté une fois par année.

Toujours selon la norme NFPA-10, article 8.3.1, les extincteurs à l'eau pressurisée, à l'antigel, à la mousse, au CO₂, au Hallon, au liquide chimique, ou à la poudre chimique dans des cylindres d'acier inoxydable, doivent faire l'objet d'essais hydrostatiques tous les 5 ans.

Faire effectuer des essais hydrostatiques sur les extincteurs portatifs par une firme spécialisée.

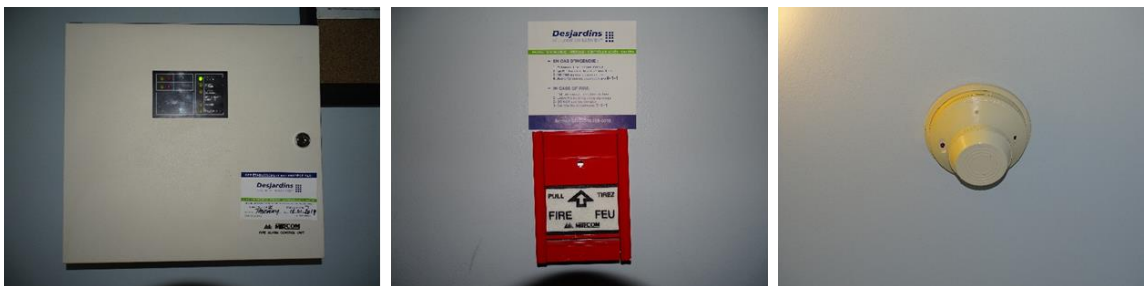
10.1.2.1 – Panneau d'alarme incendie

L'immeuble est protégé par un réseau de détection et d'avertisseurs d'incendie. Il s'agit d'appareils de détection reliés à un panneau central.

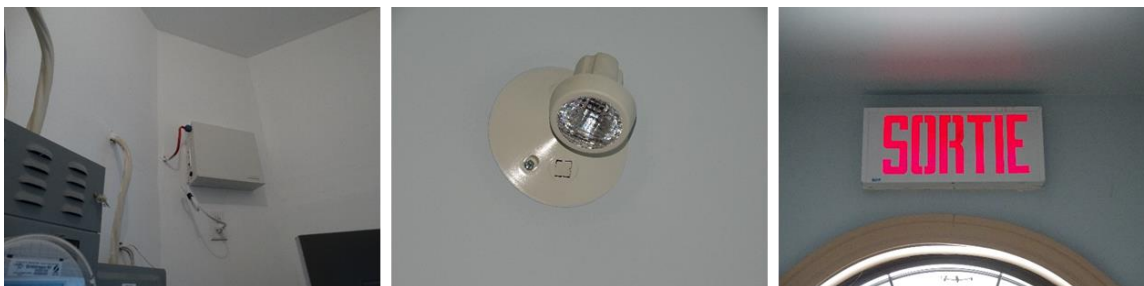
10.2.1.1 – Appareils d'éclairage d'urgence des issues

Un système d'éclairage d'urgence assure l'éclairage des points stratégiques du parcours d'évacuation des personnes. Le réseau est alimenté par des piles.

Dans le cadre des activités d'exploitation et d'entretien, le conseil d'administration doit vérifier le fonctionnement des appareils d'éclairage d'urgence une fois par mois.

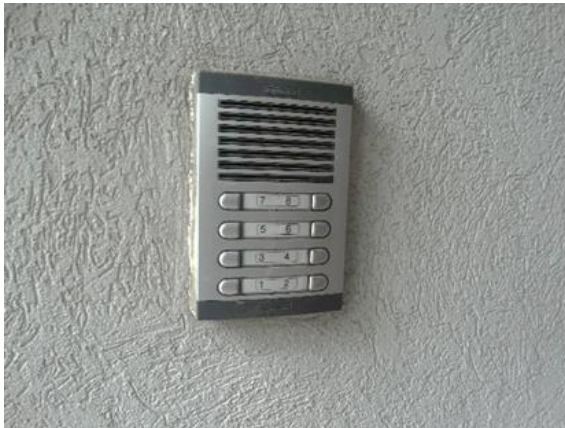
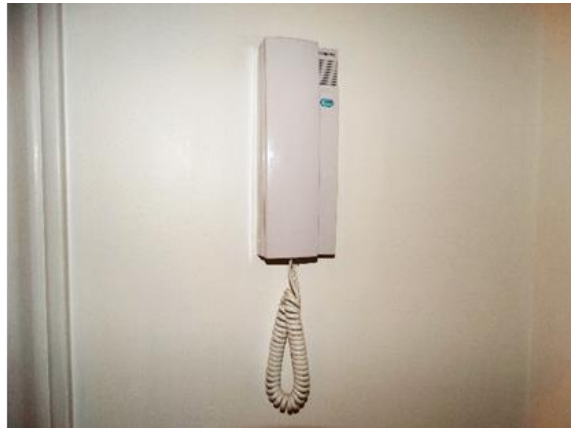
10.3.1.1 – Panneaux d'interphone

L'immeuble est doté de panneaux d'interphone. Il s'agit d'un appareil à clavier qui permet de communiquer avec les appartements intérieurs. Le système permet le déverrouillage à distance des portes d'entrée extérieures.

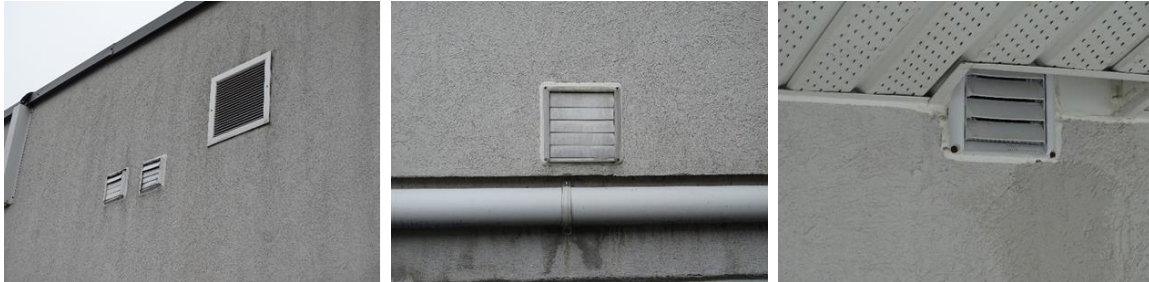
11.1.1.3 – Registres des extracteurs d'air

L'immeuble est doté de registres destinés à protéger les conduits des extracteurs d'air des unités d'habitation.

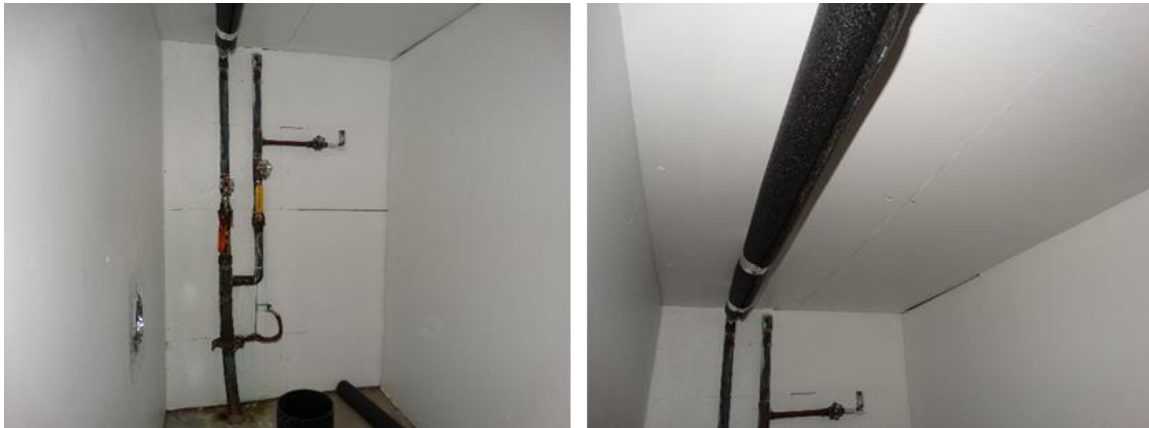
11.3.1.2 – Réseaux d'alimentation d'eau

Selon une étude réalisée par la SCHL, les réseaux d'alimentation d'eau ont une espérance de vie qui se situe entre 29 et 38 ans. Cette espérance de vie est sensiblement la même pour les conduits en acier, en cuivre ou en plastique.

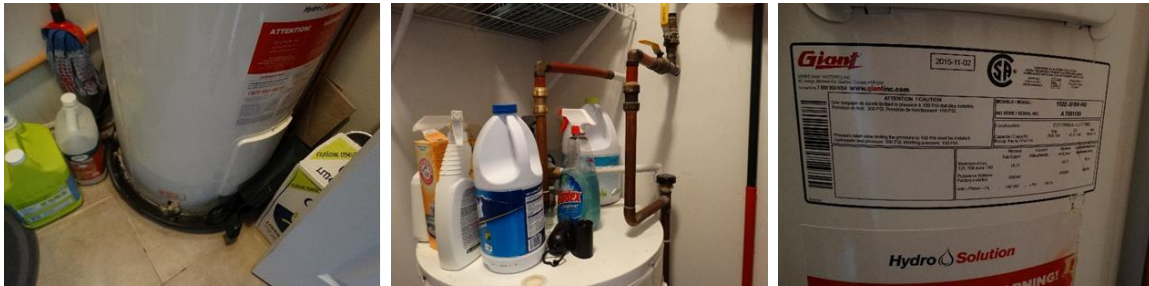
11.3.2.2 – Réservoirs d'eau chaude individuels

Les appartements sont dotés de réservoirs d'eau chaude individuels. Ces réservoirs sont des composants privés. L'entretien, la maintenance et le remplacement des réservoirs sont de la responsabilité des propriétaires.

Les défaillances des réservoirs d'eau chaude sont les problèmes les plus préoccupants d'une copropriété. La fuite d'un réservoir peut avoir une incidence sur l'appartement, les appartements contigus et les parties communes. Les dégâts peuvent engendrer des travaux correctifs complexes et coûteux. Les réclamations auprès des assureurs peuvent provoquer des augmentations des primes d'assurances. Si la copropriété procède à plusieurs réclamations, elle peut avoir de la difficulté à faire assurer l'actif immobilier.
