PROPRIÉTÉ SITUÉE AU  
82 Rue Desjardins  
Magog  
Québec, J1X 5X8

## Étude de Fonds de Prévoyance

PRÉPARÉ POUR  
**SDC Pavillon 120  
du Club Azur**  
Représenté par:  
**Yves Martineau**

PRÉPARÉ PAR  
Saddat Mohammad  
Ingénieur (OIQ - 6023908)  
3135 Bd. Moise-Vincent, Suite 102  
Saint-Hubert, Québec  
J3Z 0G7  
(514) 903-0330

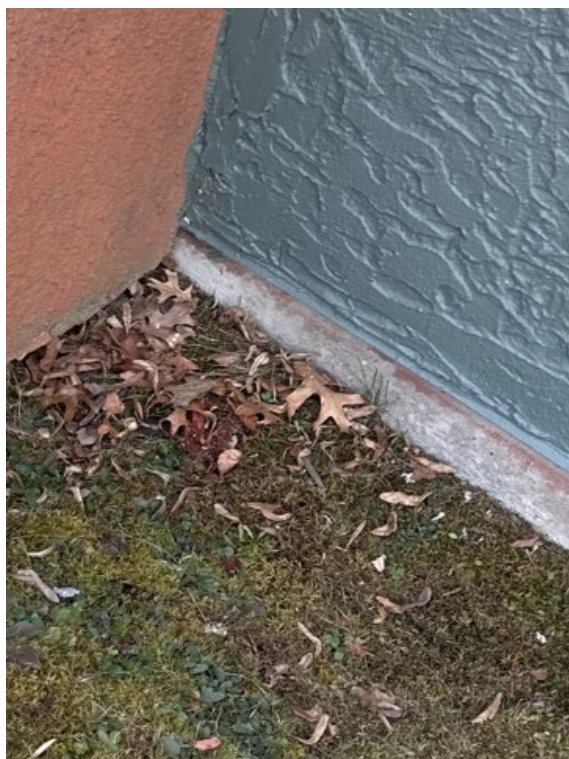
## A1010 - MURS DE BÉTON COULÉ EN PLACE

Les murs de fondation sont composés de béton armé coulé en place. Dans certains cas, généralement des constructions plus récentes, les murs sont isolés du côté extérieur par un isolant rigide installé sur la pleine hauteur des murs et recouvert d'un crépi cimentaire ou d'un enduit acrylique pour la finition. En l'absence d'un système d'isolation extérieur, le haut des murs de béton (partie à l'air libre) peut être protégé par un crépi cimentaire. Il est donc fort possible que le béton ne soit pas apparent de l'extérieur du bâtiment.

Les murs de béton, ou murs de fondation font partie de la structure d'un bâtiment. Ils transmettent les charges du bâtiment aux sols et doivent reprendre le tassement du sol provoqué par ces charges.

Sauf dans des cas exceptionnels, les murs de fondation ne sont pas remplacés pendant la vie utile du bâtiment. Par contre, des réparations ponctuelles, mais incontournables, telles que le colmatage de fissures, sont à prévoir au fil du temps. Une bonne pratique est de prévoir ces sommes dans le fonds de prévoyance.

*A1010 - Injection des fissures par l'extérieur avec excavation* 2026

*A1010 - Vérifier l'apparition de fissures en surface des murs de béton*

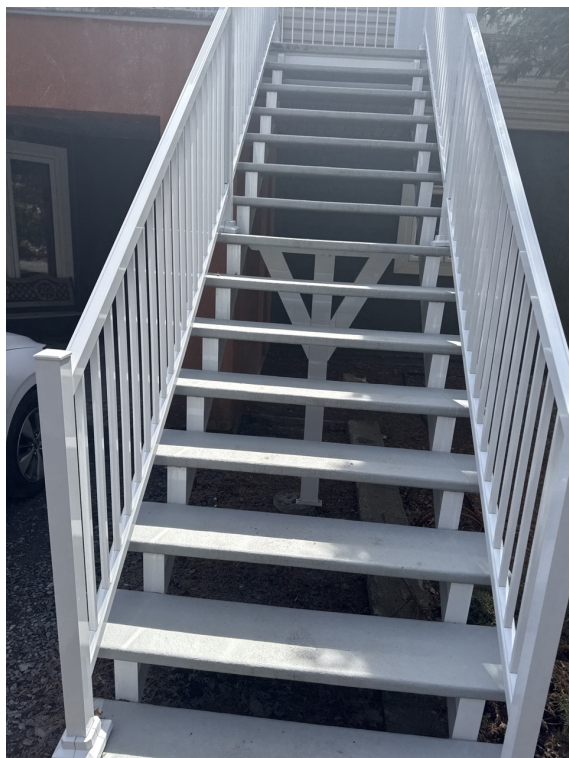
### B1010 - GARDE-CORPS EN ALUMINIUM

Les garde-corps et leurs composants ont comme rôle principal d'assurer la sécurité des occupants en agissant comme barrière de protection contre les chutes. Ils sont généralement installés au périmètre d'un élément situé en hauteur. On les retrouve donc principalement au périmètre des balcons, terrasses et dans les escaliers et paliers.

Les garde-corps en aluminium sont fixés, à l'aide d'ancrages, sur un plan vertical ou horizontal de la structure. D'ordre général, ils sont fixés sur le balcon, la terrasse ou l'escalier (plan horizontal). Ils peuvent aussi être fixés sur le plan vertical de la dalle d'un balcon (chant de la dalle).

L'aluminium est un métal qui est plus léger que l'acier et qui ne nécessite pas d'entretien. Il est résistant et durable. L'aluminium génère naturellement une couche protectrice d'oxyde appelé alumine qui lui permet de résister à la corrosion, ce qui réduit les coûts d'entretien et permet au garde-corps de conserver une apparence esthétique et exempte de rouille. Des travaux majeurs ne sont pas attendus. On pourra simplement nettoyer la surface occasionnellement et vérifier les fixations au fil du temps, mais il s'agit là de tâches qui relèvent de l'entretien.

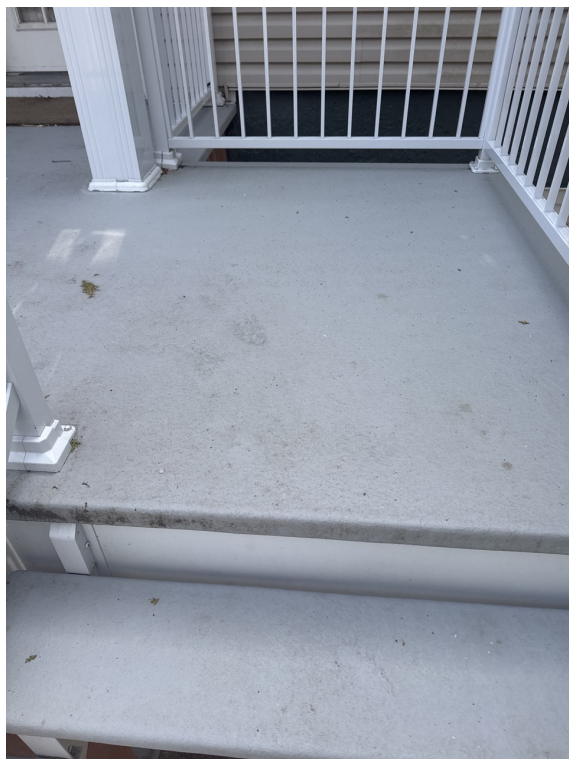
## B1010 - PONTAGE DE BALCON, COURSIVE ET MARCHES EXTÉRIEURES EN FIBRE DE VERRE

Le recouvrement de fibres de verre est composé d'un enduit qui, généralement, est appliqué sur la surface d'un contreplaqué recouvert d'une membrane et fixé à une structure.

Le recouvrement fournit à l'utilisateur une surface antidérapante et protège la structure du balcon des intempéries, et ce, afin d'en assurer la pérennité. Ce revêtement est résistant aux rayons ultra-violets, aux produits corrosifs, au gel, et ne requiert que peu d'entretien. Il est important de ne pas percer la surface, par exemple pour y fixer des objets décoratifs ou des meubles, puisque ces ouvertures pourraient permettre l'infiltration de l'eau et une détérioration du support sur lequel est appliqué l'enduit. Pour les mêmes raisons, il est important de colmater les fissures qui pourraient apparaître pendant la vie utile du recouvrement.

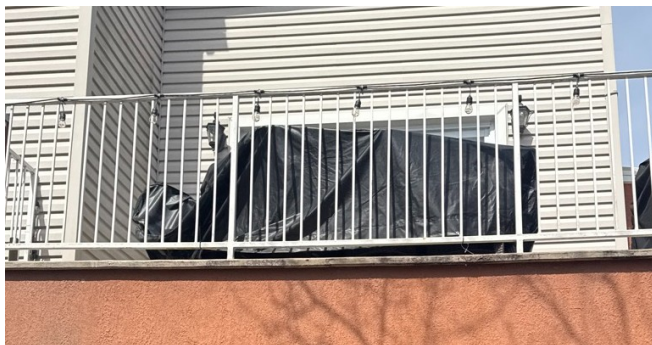
## B1010 - GARDE-CORPS EN ACIER PEINT

Les garde-corps et ses composants ont comme rôle principal d'assurer la sécurité des occupants en agissant comme barrière de protection contre les chutes. Ils sont généralement installés au périmètre d'un élément situé en hauteur. On les retrouve donc principalement au périmètre des balcons, terrasses et dans les escaliers et paliers. Les garde-corps en acier peint sont fabriqués en usine et transportés sur le site, où ils seront fixés, à l'aide d'ancrages, sur un plan vertical ou horizontal de la structure. D'ordre général, ils sont fixés sur la dalle, la

terrasse ou l'escalier (plan horizontal). Ils peuvent aussi être fixés sur le plan vertical de la dalle d'un balcon (chant de la dalle).

L'acier qui compose les garde-corps est un élément durable, mais comme tout élément métallique, il est sujet à la corrosion lorsqu'il est exposé à l'eau et l'air. Étant situé à l'extérieur, l'acier est protégé par une peinture (apprêt anticorrosion et couche de finition). Pour sa performance, un choix judicieux est l'utilisation d'un apprêt à base de zinc. Contrairement aux apprêts alkydes standards, le zinc contenu dans l'apprêt offre une protection cathodique à l'élément d'acier. Pour la couche de finition, l'utilisation d'une peinture polyuréthane est recommandée. Comme la peinture constitue la seule barrière qui sépare l'acier d'un environnement corrosif, l'intégrité de cette peinture est très importante pour la pérennité de la structure. Des retouches à cette peinture sont souhaitables au fil des ans, mais relèvent davantage du budget d'exploitation.

À moins d'un cas exceptionnel, si l'on entretient la peinture de protection, le remplacement des garde-corps d'acier n'est pas envisagé durant la vie du bâtiment. Inévitablement la corrosion se manifestera sur sa structure, mais la surface d'acier pourra être corrigée au moment du remplacement de l'apprêt et de la peinture. Dans le cas de corrosion plus avancée à la base des poteaux ou des barrotins, ou près des sabots d'ancrage et des lisses, il sera possible de procéder à la soudure de renforts structuraux afin de conserver la capacité structurale de l'élément. Par conséquent, les travaux majeurs attendus sont généralement le remplacement du fini de peinture (apprêt et finition) et les travaux de correction de la surface d'acier aux 20 ans.

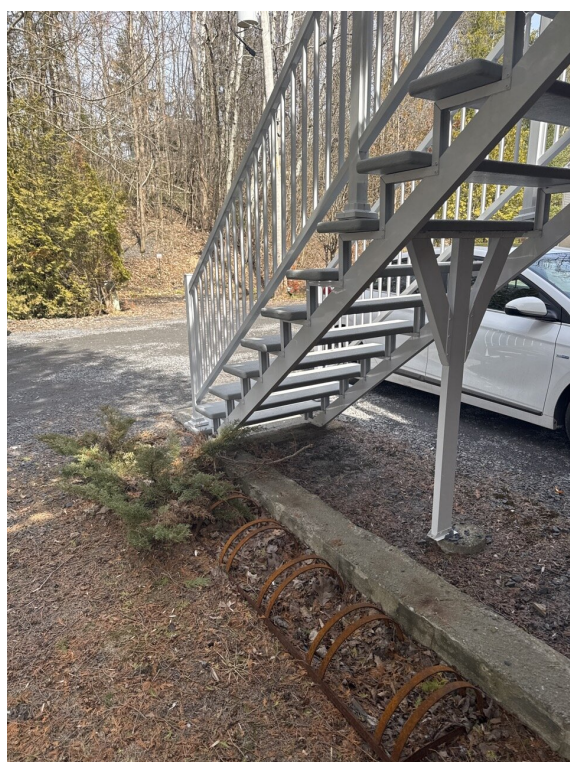
## **B1010 - STRUCTURE EN ALUMINIUM DES ESCALIERS ET PALIERS EXTÉRIEURS D'ISSUES**

Les escaliers et paliers d'issues extérieurs ont comme rôle principal de permettre un deuxième moyen d'évacuation des occupants des unités en cas de sinistre, le premier étant l'entrée principale. La structure d'aluminium est fabriquée en usine et transportée sur le site. En raison de sa forme et de son envergure, la structure arrive en pièces qui seront ensuite jointes et vissées les unes aux autres. Les escaliers et paliers peuvent être de toutes formes en fonction des contraintes géographiques. Elles peuvent avoir une forme droite, tournante, en spirale (torelle) et de façade.

L'aluminium est un métal qui est plus léger que l'acier, ne nécessite pas d'entretien. Il est résistant et durable. L'aluminium génère naturellement une couche protectrice d'oxyde appelé alumine qui lui permet de résister à la corrosion, ce qui réduit les coûts d'entretien et permet à la structure de conserver une apparence esthétique et exempte de rouille. Des travaux majeurs ne sont pas attendus pour la structure d'aluminium. On pourra simplement nettoyer la surface occasionnellement et vérifier les fixations au fil du temps.

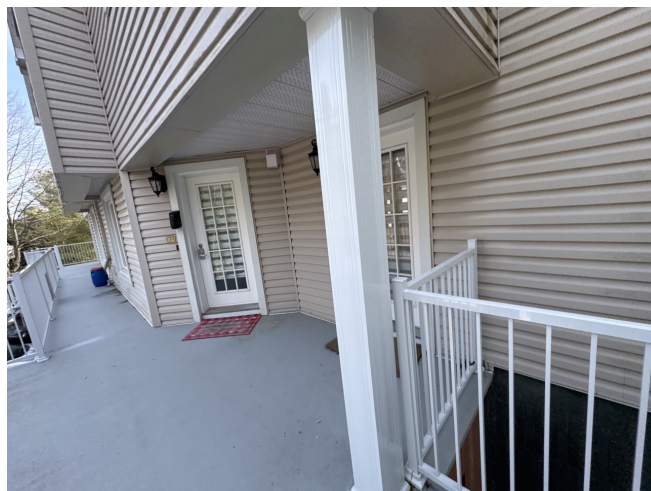
## B1010 - COLONNES DE SUPPORT DES BALCONS EN ALUMINIUM

Les structures supportant les balcons sont composées de colonnes en aluminium. L'aluminium est un matériau moderne, léger, malléable, durable, résistant aux températures extrêmes et à l'humidité.

Le système de colonnes permet de supporter la charge des balcons, ainsi que celle des meubles et occupants qui s'y trouvent. La charge ainsi supportée est transférée au sol par un élément de fondation.

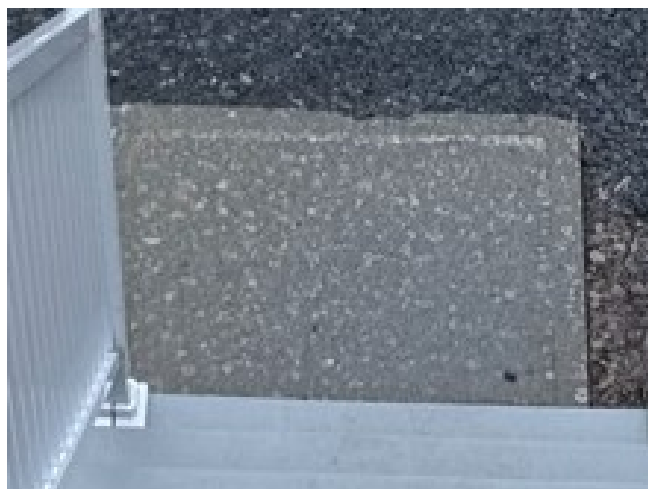
## B1010 - ESCALIERS, PALIERS ET RAMPES D'ACCÈS EXTÉRIEURS EN BÉTON

D'ordre général, les paliers et les escaliers de béton sont indissociables, c'est-à-dire qu'il forme un tout (une seule pièce de béton). Comme la structure (paliers et escaliers) est à l'extérieur et exposée aux intempéries, elle devra résister aux mouvements causés par les cycles de gel et dégel, et de mouillage et séchage. Afin d'assurer la solidité de l'élément, on retrouve généralement au sein de la structure un squelette d'armature d'acier ou du moins un treillis à sa base. La structure peut être préfabriquée en usine et transportée vers le site pour l'installation ou la coulée de béton peut se faire directement sur place dans les coffrages servant de moules. Dans le cas des rampes d'accès, ces structures de béton sont presque exclusivement coulées sur place. Lorsque la structure est préfabriquée en usine, la prise du béton se fait dans un environnement contrôlé. Comme la durabilité du béton dépend principalement de la qualité des matériaux utilisés et de la qualité de sa mise en place, les éléments de béton préfabriqués ont généralement une durée de vie plus longue.

En raison de leur composition, les paliers et les escaliers de béton sont des éléments durables. Cependant, à la suite de plusieurs cycles de gel et dégel ou du contact avec les chlorures contenus dans les sels de déglacage, l'infrastructure et le béton peuvent montrer des signes de détérioration.

Il est courant de devoir procéder à des réparations ponctuelles, telles que le colmatage des fissures, au cours de la durée de vie de la structure. Ces réparations ponctuelles relèvent généralement du budget d'exploitation.

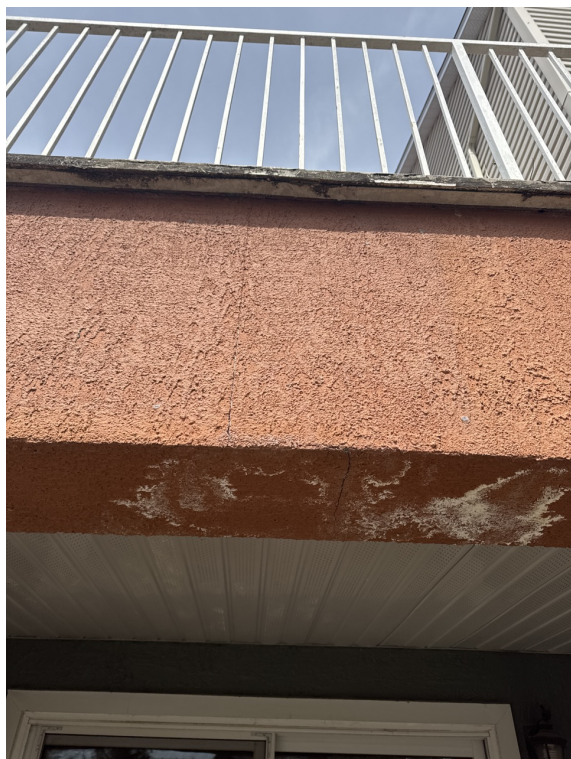
## B1010 - REVÊTEMENT DE PLANCHERS DE BALCON

Le recouvrement fournit à l'usager une surface antidérapante et protège la structure du balcon des intempéries, et ce, afin d'en assurer la pérennité. Ce revêtement est résistant aux rayons ultra-violets, aux produits corrosifs, au gel, et ne requiert que peu d'entretien. Il est important de ne pas percer la surface, par exemple pour y fixer des objets décoratifs ou des meubles, puisque ces ouvertures pourraient permettre l'infiltration de l'eau et une détérioration du support sur lequel est appliqué l'enduit. Pour les mêmes raisons, il est important de colmater les fissures qui pourraient apparaître pendant la vie utile du recouvrement.

Les travaux majeurs à prévoir pour cet élément se limitent généralement au remplacement en fin de vie utile.

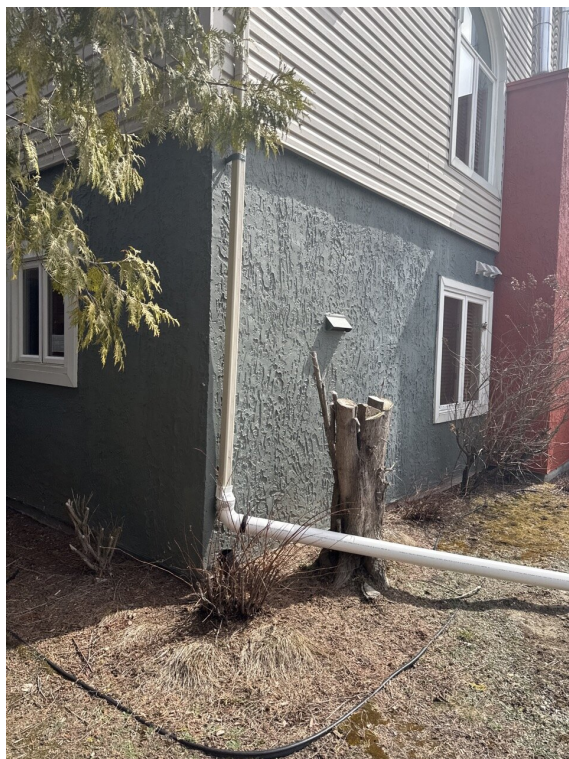
## B1020 - GOUTTIÈRES ET DESCENTES PLUVIALES

Les gouttières sont les éléments collecteurs de l'eau de ruissellement circulant sur la toiture. En période de pluie ou de fonte des neiges, l'eau qui s'accumule sur le toit est dirigée par gravité (inclinaison du toit) au périmètre du bâtiment. Sans ces gouttières, l'eau tomberait au bas de chaque versant (pan de toiture) sans contrôle et risquerait d'être dirigée vers la façade du bâtiment par le vent et pourrait causer une détérioration précoce du revêtement avec le temps (érosion des finis, infiltration d'eau, humidité élevée). Le rôle des gouttières est de récupérer l'eau de ruissellement et de la diriger grâce aux descentes pluviales à distance du bâtiment.

Les gouttières et descentes pluviales sont généralement faites d'aluminium ou de PVC. Dans de plus anciennes constructions, elles peuvent être faites d'acier ou de cuivre. Elles sont fixées au revêtement et à la toiture à l'aide d'attache et de vis.

Durant leur durée de vie, elles sont exposées aux intempéries ainsi qu'aux charges de glace et de neige. Bien qu'elles soient composées de matériaux durables, elles finiront par s'endommager ou se déformer et leur remplacement se fera en moyenne aux 35 ans. On procède à ce remplacement lorsque les gouttières sont obstruées, sont décrochées ou lorsque des fuites y sont observées par leurs joints.

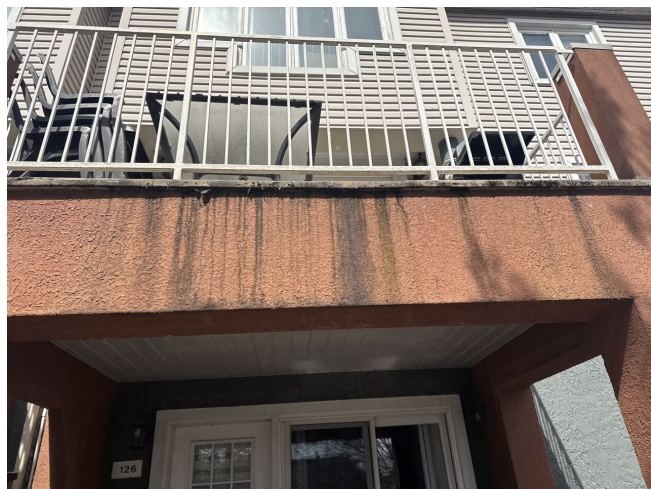
## B2010 - SYSTÈME D'ISOLATION DES FAÇADES AVEC ENDUIT (SIFE)

Le SIFE est un système de revêtement extérieur léger. Il se compose de panneaux isolants, collés et/ou fixés mécaniquement sur des fourrures (de bois ou métallique), d'une couche de base renforcée d'un treillis et d'une couche de finition texturée, généralement un enduit d'acrylique ou un crépi cimentaire. Les revêtements de SIFE assurent une étanchéité et une isolation continue de l'extérieur de l'enveloppe de bâtiment.

La plus récente version de SIFE a été mise en marché vers la fin des années 1990 et elle permet d'assurer un drainage adéquat dans le cas d'éventuelles infiltrations d'eau derrière le parement. Pour les constructions avant 1990, le SIFE n'a pas de système de drainage, ces systèmes de revêtement sont donc plus à risque de développer des déficiences dues aux infiltrations d'eau.

Selon la SCHL, la durabilité des SIFE semble dépendre de la conception, de la qualité d'exécution, du contrôle de la qualité lors de l'exécution et de l'entretien subséquent. Ces systèmes demanderont des corrections régulières de surface et, comme ils présentent un risque aux infiltrations d'eau, les joints de calfeutrant demanderont des réfections périodiques.

Les travaux majeurs à prévoir sont le remplacement des joints de calfeutrage et des corrections de certaines sections endommagées. Le remplacement complet du revêtement de SIFE n'est généralement pas à envisager, à moins qu'il y ait démonstration d'infiltrations généralisées à l'intérieur du bâtiment.

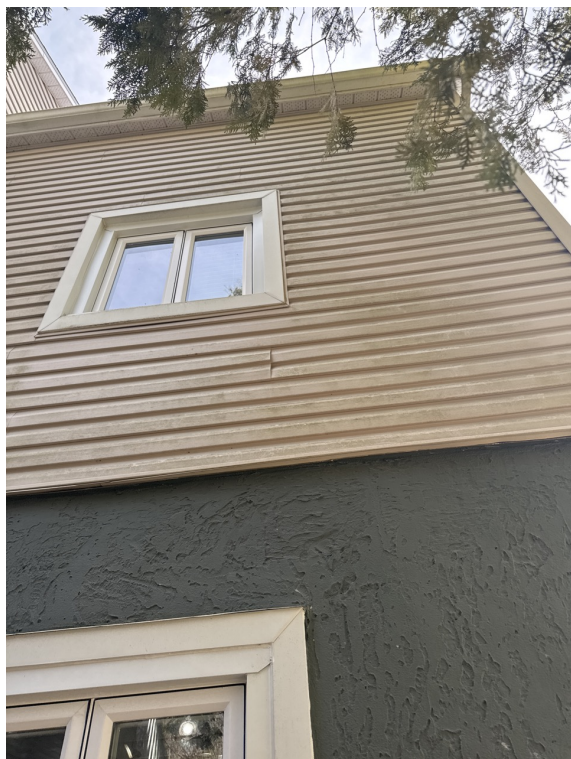
## B2010 - REVÊTEMENTS À CLINS DE VINYLE

Le revêtement de vinyle est fait à partir de résine de plastique moulé et il est offert en déclins horizontaux et verticaux. Ce revêtement extérieur est léger, facile à installer, en plus d'être offert en plusieurs déclinaisons de couleurs et de formats.

Le revêtement à clins de vinyle a pour rôle de protéger le bâtiment contre les intempéries (pluie, neige, vent, etc.). Les clins sont généralement installés selon le principe de l'écran pare-pluie. Cet écran comporte deux plans de protection contre les intempéries. Le premier plan consiste aux clins de vinyle extérieur résistant à la charge des intempéries. Le deuxième plan consiste en une lame d'air et une membrane pare-air.

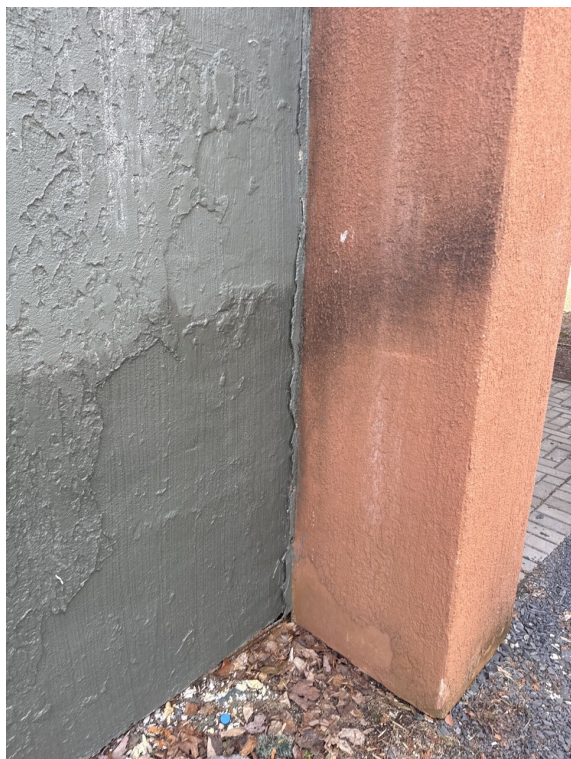
## B2010 - REVÊTEMENT EN STUC

Les façades du bâtiment sont composées d'un revêtement de stuc.

Outre le coup d'œil esthétique, le revêtement de stuc a pour rôle de protéger le bâtiment des intempéries (pluie, neige, vent, etc.).

L'entretien des revêtements de stuc consiste principalement à la réparation de fissures et de la délamination. Les travaux majeurs attendus sont le remplacement en fin de vie utile.

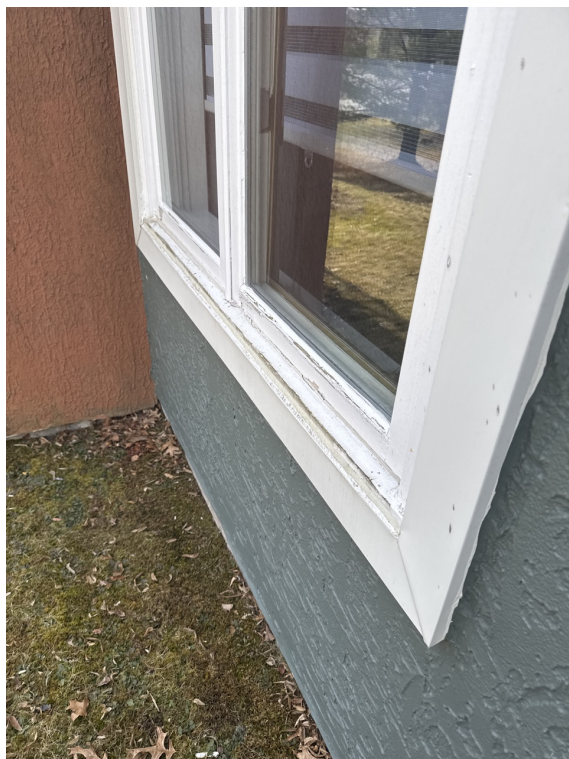
## B2020 - PRODUIT DE CALFEUTRAGE DES OUVERTURES

Afin d'éviter des infiltrations d'eau à l'endroit des ouvertures dans l'enveloppe (portes et fenêtres), un produit de calfeutrage est appliqué à la jonction entre les différents matériaux de l'enveloppe. Ce produit sert d'interface entre les matériaux et assure l'étanchéité du joint contre les intempéries.

À l'application, le produit de calfeutrage est élastique. Cette caractéristique permet au produit d'assurer une étanchéité de l'interface entre les matériaux malgré les mouvements de dilatation et compression dus aux changements de température. Avec l'âge, le produit de calfeutrage perd de cette élasticité et il se détériore, particulièrement lorsqu'il est directement exposé aux rayons UV. Le produit va éventuellement se fendiller et sécher. Il n'assure alors plus son rôle de barrière étanche. Généralement, cet élément a une durée de vie d'environ 12 à 15 ans. Cependant, certaines façades sont plus susceptibles d'être exposées au soleil ou aux différentes intempéries, ce qui peut réduire la durée de vie du produit de calfeutrage de quelques années.

Les travaux majeurs à prévoir consistent au remplacement du produit calfeutrant lorsqu'il ne protège plus adéquatement les ouvertures contre les infiltrations d'eau, ce qui peut se produire à différents moments dans le temps en fonction de la localisation de chaque ouverture et de son exposition au soleil.

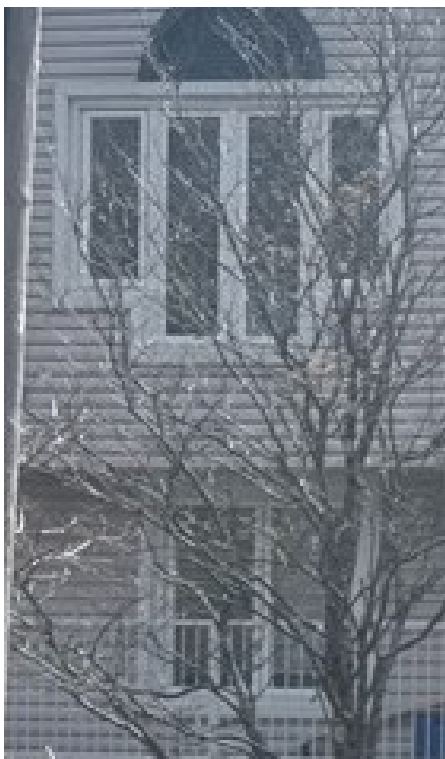
## B2020 - FENÊTRES

Les fenêtres sont incorporées aux gros murs. Elles ont comme rôle principal d'offrir une vue vers l'extérieur aux occupants et laisser entrer de la lumière naturelle dans l'unité d'habitation. Certains modèles de fenêtres peuvent être fixes, alors que d'autres modèles peuvent s'ouvrir afin de laisser entrer l'air frais. Les mécanismes d'ouverture peuvent être multiples : à battants, à guillotine, coulissants, etc.

Les composants des fenêtres sont l'encadrement fixé au mur, le châssis qui retient le vitrage isolant (thermos), les moulures et la quincaillerie.

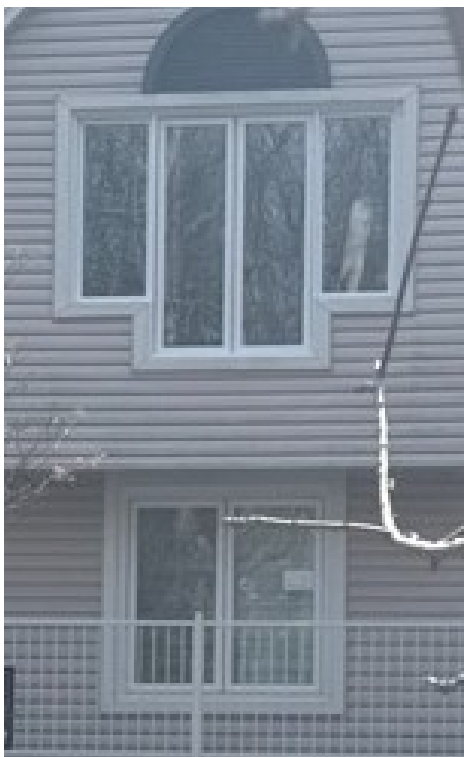
## B2020 - FENÊTRES

Les fenêtres sont incorporées aux gros murs. Elles ont comme rôle principal d'offrir une vue vers l'extérieur aux occupants et laisser entrer de la lumière naturelle dans l'unité d'habitation. Certains modèles de fenêtres peuvent être fixes, alors que d'autres modèles peuvent s'ouvrir afin de laisser entrer l'air frais. Les mécanismes d'ouverture peuvent être multiples : à battants, à guillotine, coulissants, etc.

Les composants des fenêtres sont l'encadrement fixé au mur, le châssis qui retient le vitrage isolant (thermos), les moulures et la quincaillerie.

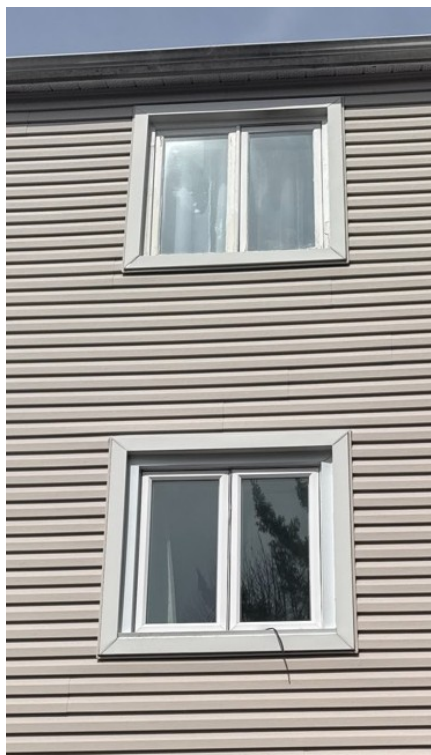
## B2020 - FENÊTRES

Les fenêtres sont incorporées aux gros murs. Elles ont comme rôle principal d'offrir une vue vers l'extérieur aux occupants et laisser entrer de la lumière naturelle dans l'unité d'habitation. Certains modèles de fenêtres peuvent être fixes, alors que d'autres modèles peuvent s'ouvrir afin de laisser entrer l'air frais. Les mécanismes d'ouverture peuvent être multiples : à battants, à guillotine, coulissants, etc.

Les composants des fenêtres sont l'encadrement fixé au mur, le châssis qui retient le vitrage isolant (thermos), les moulures et la quincaillerie.

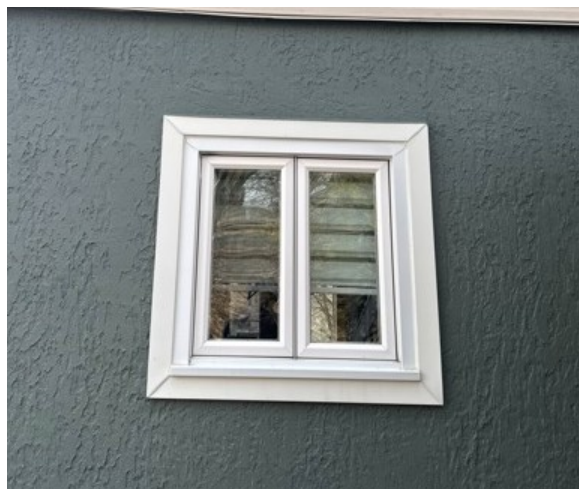
## B2020 - FENÊTRES

Les fenêtres sont incorporées aux gros murs. Elles ont comme rôle principal d'offrir une vue vers l'extérieur aux occupants et laisser entrer de la lumière naturelle dans l'unité d'habitation. Certains modèles de fenêtres peuvent être fixes, alors que d'autres modèles peuvent s'ouvrir afin de laisser entrer l'air frais. Les mécanismes d'ouverture peuvent être multiples : à battants, à guillotine, coulissants, etc.

Les composants des fenêtres sont l'encadrement fixé au mur, le châssis qui retient le vitrage isolant (thermos), les moulures et la quincaillerie.

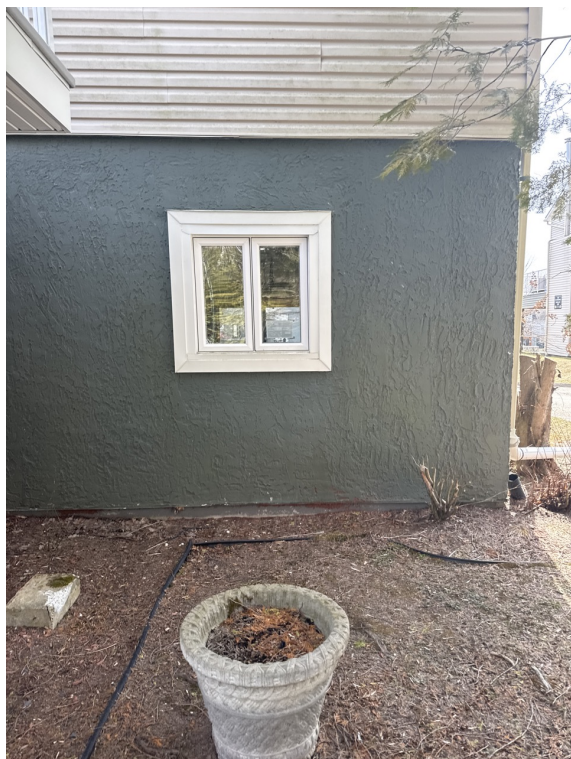
## B2020 - FENÊTRES

Les fenêtres sont incorporées aux gros murs. Elles ont comme rôle principal d'offrir une vue vers l'extérieur aux occupants et laisser entrer de la lumière naturelle dans l'unité d'habitation. Certains modèles de fenêtres peuvent être fixes, alors que d'autres modèles peuvent s'ouvrir afin de laisser entrer l'air frais. Les mécanismes d'ouverture peuvent être multiples : à battants, à guillotine, coulissants, etc.

Les composants des fenêtres sont l'encadrement fixé au mur, le châssis qui retient le vitrage isolant (thermos), les moulures et la quincaillerie.

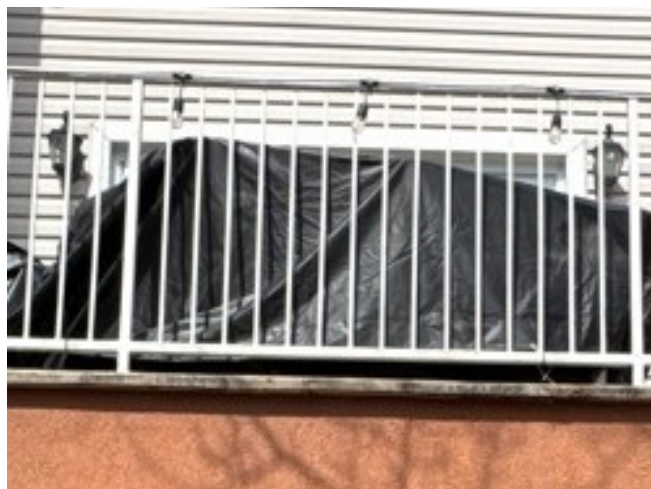
## B2030 - PORTES-FENÊTRES COULISSANTES EN PVC

Les portes-fenêtres coulissantes en PVC (souvent appelées “portes-patio”) sont intégrées aux murs extérieurs principaux de l’enveloppe du bâtiment. Elles sont composées de panneaux vitrés (thermos) insérés dans un cadre en PVC, et glissent horizontalement sur des rails fixés à l’ouverture murale. Chaque panneau est muni d’une poignée et, généralement, d’un mécanisme de verrouillage. Certains modèles peuvent comporter plusieurs panneaux coulissants.

Elles permettent l’accès à un balcon ou une terrasse, tout en assurant un apport de lumière naturelle et une vue vers l’extérieur.

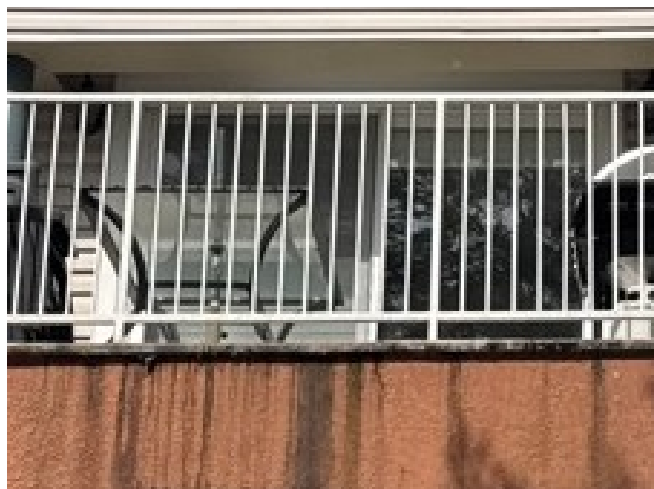
## B2030 - PORTES-FENÊTRES COULISSANTES EN PVC

Les portes-fenêtres coulissantes en PVC (souvent appelées “portes-patio”) sont intégrées aux murs extérieurs principaux de l’enveloppe du bâtiment. Elles sont composées de panneaux vitrés (thermos) insérés dans un cadre en PVC, et glissent horizontalement sur des rails fixés à l’ouverture murale. Chaque panneau est muni d’une poignée et, généralement, d’un mécanisme de verrouillage. Certains modèles peuvent comporter plusieurs panneaux coulissants.

Elles permettent l’accès à un balcon ou une terrasse, tout en assurant un apport de lumière naturelle et une vue vers l’extérieur.

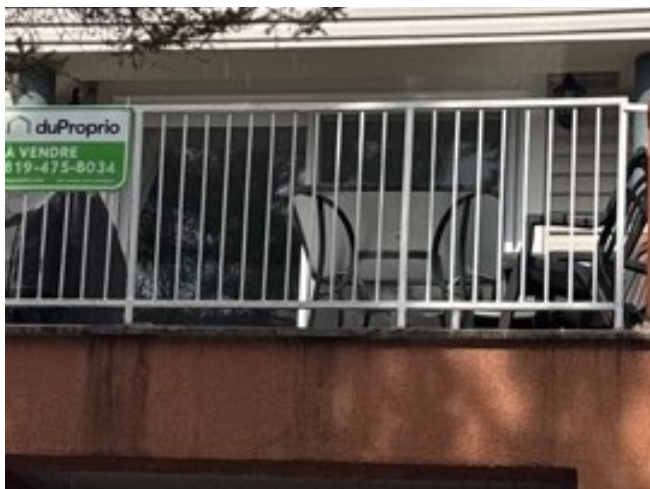
## B2030 - PORTES-FENÊTRES COULISSANTES EN PVC

Les portes-fenêtres coulissantes en PVC (souvent appelées “portes-patio”) sont intégrées aux murs extérieurs principaux de l’enveloppe du bâtiment. Elles sont composées de panneaux vitrés (thermos) insérés dans un cadre en PVC, et glissent horizontalement sur des rails fixés à l’ouverture murale. Chaque panneau est muni d’une poignée et, généralement, d’un mécanisme de verrouillage. Certains modèles peuvent comporter plusieurs panneaux coulissants.

Elles permettent l’accès à un balcon ou une terrasse, tout en assurant un apport de lumière naturelle et une vue vers l’extérieur.

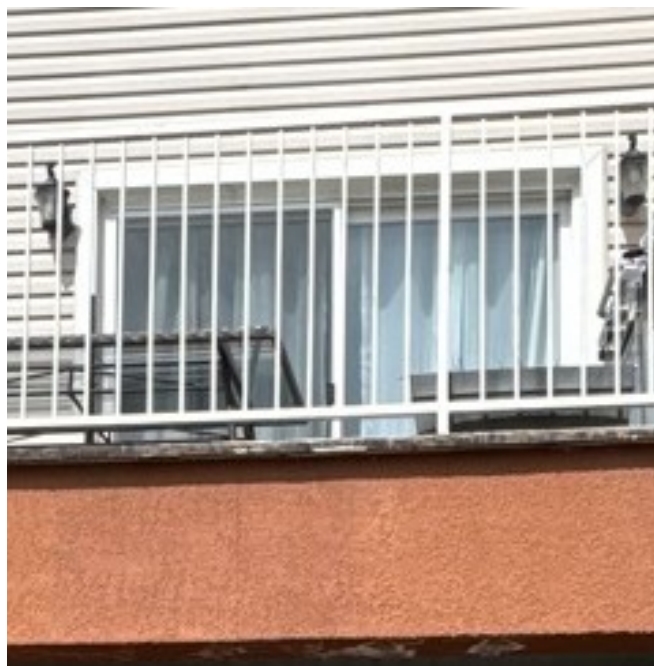
## B2030 - PORTES-FENÊTRES COULISSANTES EN PVC

Les portes-fenêtres coulissantes en PVC (souvent appelées “portes-patio”) sont intégrées aux murs extérieurs principaux de l’enveloppe du bâtiment. Elles sont composées de panneaux vitrés (thermos) insérés dans un cadre en PVC, et glissent horizontalement sur des rails fixés à l’ouverture murale. Chaque panneau est muni d’une poignée et, généralement, d’un mécanisme de verrouillage. Certains modèles peuvent comporter plusieurs panneaux coulissants.

Elles permettent l’accès à un balcon ou une terrasse, tout en assurant un apport de lumière naturelle et une vue vers l’extérieur.

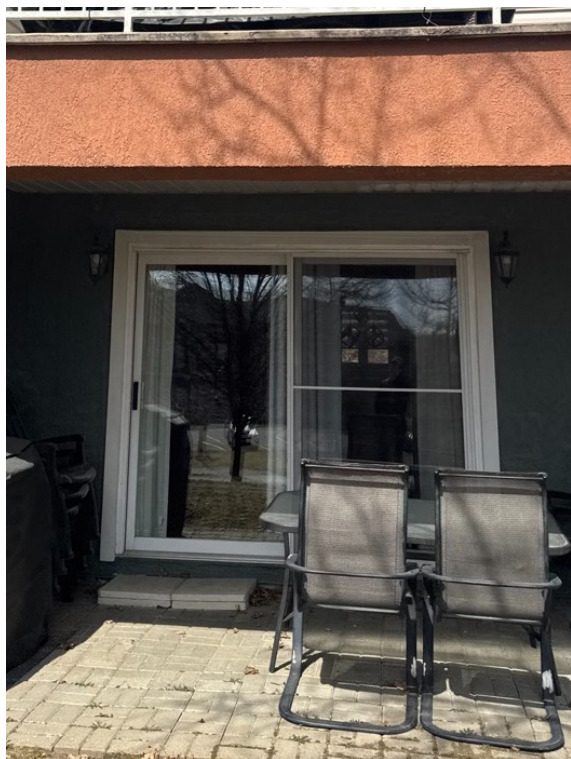
## B2030 - PORTES-FENÊTRES COULISSANTES EN PVC

Les portes-fenêtres coulissantes en PVC (souvent appelées “portes-patio”) sont intégrées aux murs extérieurs principaux de l’enveloppe du bâtiment. Elles sont composées de panneaux vitrés (thermos) insérés dans un cadre en PVC, et glissent horizontalement sur des rails fixés à l’ouverture murale. Chaque panneau est muni d’une poignée et, généralement, d’un mécanisme de verrouillage. Certains modèles peuvent comporter plusieurs panneaux coulissants.

Elles permettent l’accès à un balcon ou une terrasse, tout en assurant un apport de lumière naturelle et une vue vers l’extérieur.

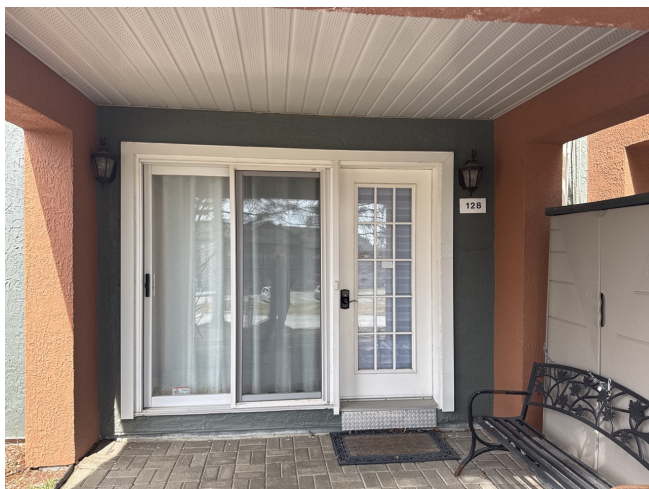
## B2030 - PORTES-FENÊTRES COULISSANTES EN PVC

Les portes-fenêtres coulissantes en PVC (souvent appelées “portes-patio”) sont intégrées aux murs extérieurs principaux de l’enveloppe du bâtiment. Elles sont composées de panneaux vitrés (thermos) insérés dans un cadre en PVC, et glissent horizontalement sur des rails fixés à l’ouverture murale. Chaque panneau est muni d’une poignée et, généralement, d’un mécanisme de verrouillage. Certains modèles peuvent comporter plusieurs panneaux coulissants.

Elles permettent l’accès à un balcon ou une terrasse, tout en assurant un apport de lumière naturelle et une vue vers l’extérieur.

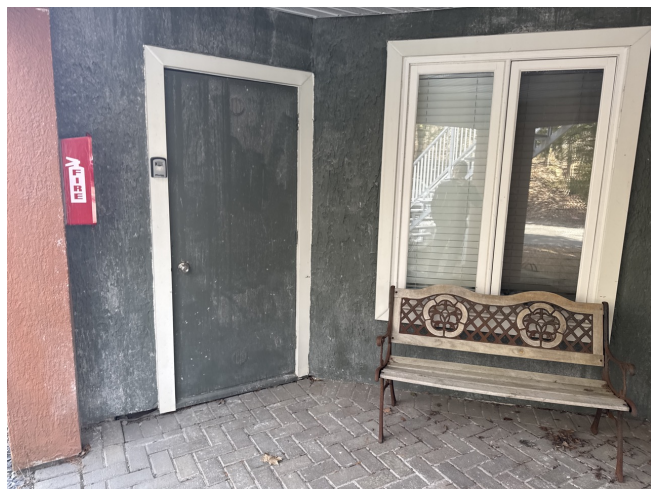
## B2030 - PORTES EXTÉRIEURES EN ACIER

Les portes d'entrée extérieures en acier sont généralement composées d'un panneau battant isolé à l'uréthane, intégré à un cadre structural en bois recouvert de PVC ou d'aluminium. Le seuil est habituellement en aluminium anodisé pour résister à la corrosion. Selon le modèle, la porte peut comporter un vitrage intégré, des panneaux latéraux fixes ou une imposte.

Elles assurent l'accès à l'immeuble tout en résistant aux intempéries et en limitant les infiltrations d'air lorsqu'elles sont fermées. En raison de leur usage fréquent, elles sont particulièrement exposées à l'usure.

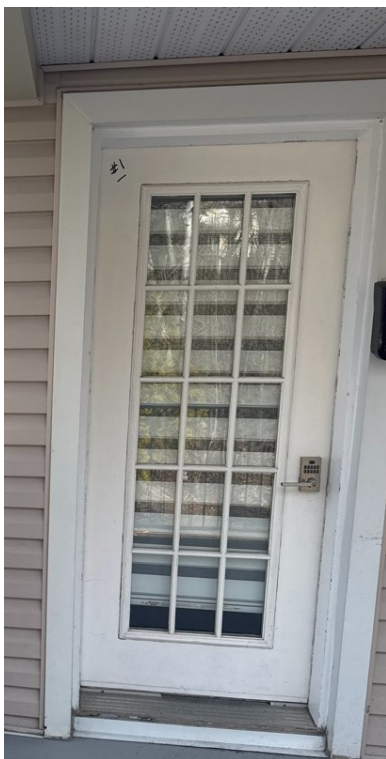
## B2030 - PORTES EXTÉRIEURES EN ACIER

Les portes d'entrée extérieures en acier sont généralement composées d'un panneau battant isolé à l'uréthane, intégré à un cadre structural en bois recouvert de PVC ou d'aluminium. Le seuil est habituellement en aluminium anodisé pour résister à la corrosion. Selon le modèle, la porte peut comporter un vitrage intégré, des panneaux latéraux fixes ou une imposte.

Elles assurent l'accès à l'immeuble tout en résistant aux intempéries et en limitant les infiltrations d'air lorsqu'elles sont fermées. En raison de leur usage fréquent, elles sont particulièrement exposées à l'usure.

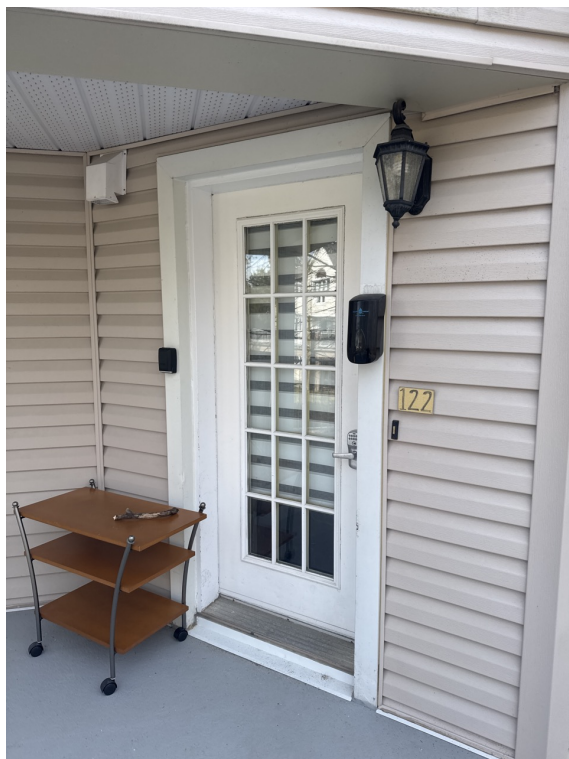
## B2030 - PORTES EXTÉRIEURES EN ACIER

Les portes d'entrée extérieures en acier sont généralement composées d'un panneau battant isolé à l'uréthane, intégré à un cadre structural en bois recouvert de PVC ou d'aluminium. Le seuil est habituellement en aluminium anodisé pour résister à la corrosion. Selon le modèle, la porte peut comporter un vitrage intégré, des panneaux latéraux fixes ou une imposte.

Elles assurent l'accès à l'immeuble tout en résistant aux intempéries et en limitant les infiltrations d'air lorsqu'elles sont fermées. En raison de leur usage fréquent, elles sont particulièrement exposées à l'usure.

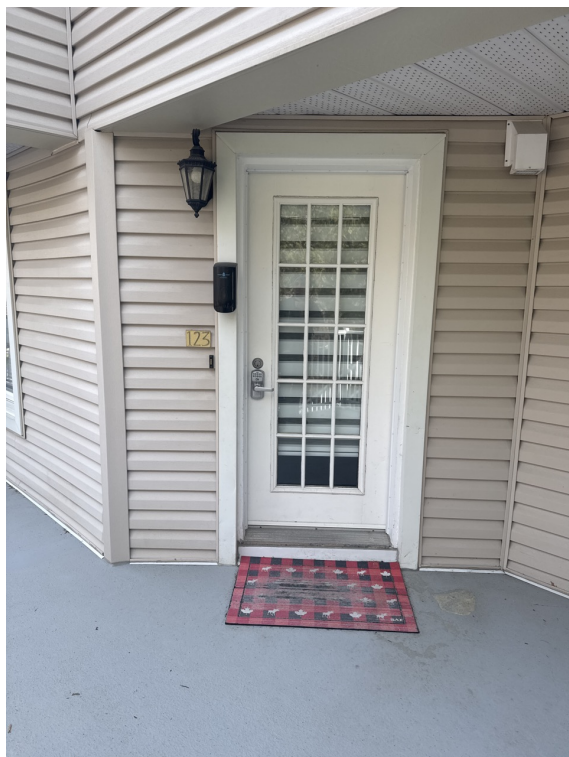
## B2030 - PORTES EXTÉRIEURES EN ACIER

Les portes d'entrée extérieures en acier sont généralement composées d'un panneau battant isolé à l'uréthane, intégré à un cadre structural en bois recouvert de PVC ou d'aluminium. Le seuil est habituellement en aluminium anodisé pour résister à la corrosion. Selon le modèle, la porte peut comporter un vitrage intégré, des panneaux latéraux fixes ou une imposte.

Elles assurent l'accès à l'immeuble tout en résistant aux intempéries et en limitant les infiltrations d'air lorsqu'elles sont fermées. En raison de leur usage fréquent, elles sont particulièrement exposées à l'usure.

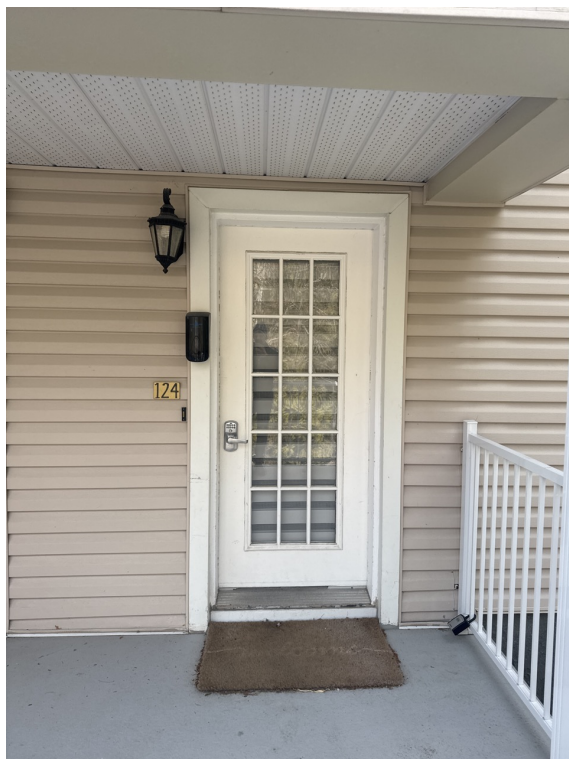
## B2030 - PORTES EXTÉRIEURES EN ACIER

Les portes d'entrée extérieures en acier sont généralement composées d'un panneau battant isolé à l'uréthane, intégré à un cadre structural en bois recouvert de PVC ou d'aluminium. Le seuil est habituellement en aluminium anodisé pour résister à la corrosion. Selon le modèle, la porte peut comporter un vitrage intégré, des panneaux latéraux fixes ou une imposte.

Elles assurent l'accès à l'immeuble tout en résistant aux intempéries et en limitant les infiltrations d'air lorsqu'elles sont fermées. En raison de leur usage fréquent, elles sont particulièrement exposées à l'usure.

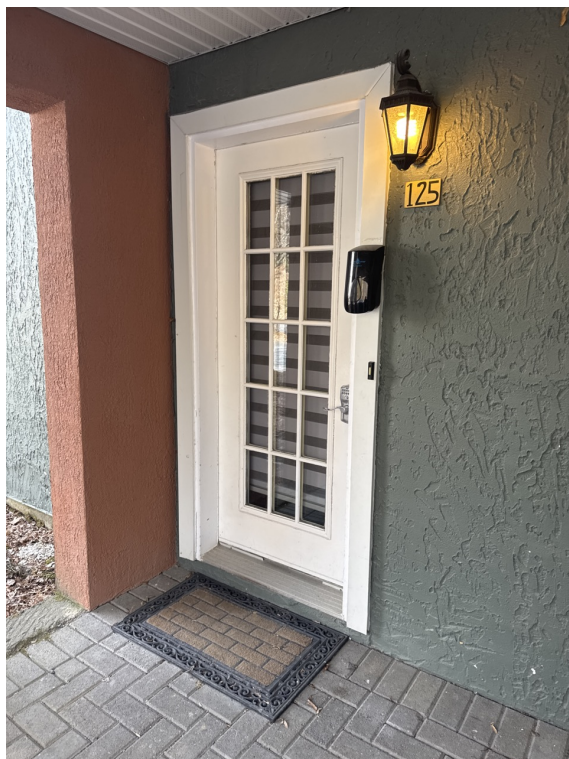
## B2030 - PORTES EXTÉRIEURES EN ACIER

Les portes d'entrée extérieures en acier sont généralement composées d'un panneau battant isolé à l'uréthane, intégré à un cadre structural en bois recouvert de PVC ou d'aluminium. Le seuil est habituellement en aluminium anodisé pour résister à la corrosion. Selon le modèle, la porte peut comporter un vitrage intégré, des panneaux latéraux fixes ou une imposte.

Elles assurent l'accès à l'immeuble tout en résistant aux intempéries et en limitant les infiltrations d'air lorsqu'elles sont fermées. En raison de leur usage fréquent, elles sont particulièrement exposées à l'usure.

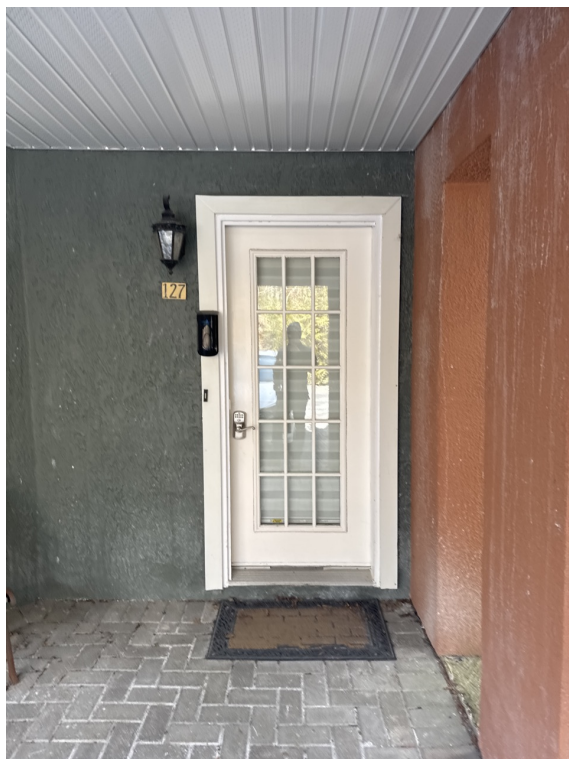
## B2030 - PORTES EXTÉRIEURES EN ACIER

Les portes d'entrée extérieures en acier sont généralement composées d'un panneau battant isolé à l'uréthane, intégré à un cadre structural en bois recouvert de PVC ou d'aluminium. Le seuil est habituellement en aluminium anodisé pour résister à la corrosion. Selon le modèle, la porte peut comporter un vitrage intégré, des panneaux latéraux fixes ou une imposte.

Elles assurent l'accès à l'immeuble tout en résistant aux intempéries et en limitant les infiltrations d'air lorsqu'elles sont fermées. En raison de leur usage fréquent, elles sont particulièrement exposées à l'usure.

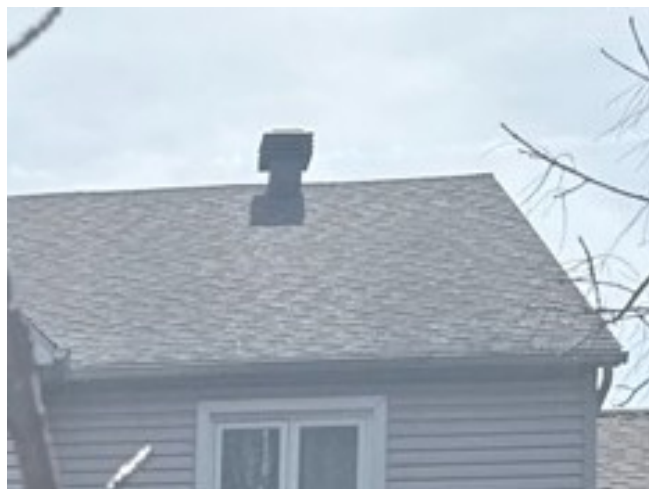
## B3010 - TOITURE INCLINÉE EN BARDEAU D'ASPHALTE

La toiture a pour principal rôle d'assurer au bâtiment une étanchéité aux intempéries. Contrairement aux murs qui sont construits sur un plan vertical, la toiture assure cette étanchéité sur un plan horizontal.

La toiture en bardeaux repose sur une charpente structurale qui donne à la toiture sa géométrie et son inclinaison. La toiture peut ainsi posséder un à plusieurs versants (pans) et pignons et présenter différentes inclinaisons. L'inclinaison de la toiture permet à l'eau de s'écouler par gravité à l'extérieur du toit directement ou canalisée vers des gouttières. Une toiture inclinée est dite ventilée puisque, à l'exception de rares cas de toitures cathédrales, il y a un volume d'air compris entre l'espace habité et l'extérieur que l'on appelle comble et qui assure la circulation d'air sous la toiture ainsi que l'isolation de la toiture. L'air entre dans les combles par des événements ou soffites et circule jusqu'aux ventilateurs de toit (maximum). Cet échange d'air permet de régulariser la température et l'humidité dans les combles. Lorsque l'échange d'air se fait difficile, on note une température élevée durant l'été et l'hiver de la condensation dans les combles.

Les travaux de remplacement impliquent le retrait des bardeaux et des membranes jusqu'à l'atteinte du pontage (contreplaqué) sous-jacent. Une inspection du pontage est réalisée afin de déceler toutes traces d'infiltration d'eau ou de condensation (cerne noirâtre sur le bois). Il est possible que le remplacement de sections du pontage soit nécessaire. Une fois le pontage vérifié, remplacé et/ou jugé conforme, on procède à l'installation de la membrane autocollante et de la membrane de sous-couche. Les nouveaux bardeaux sont ensuite installés et le remplacement se termine par l'application de produits de scellement au périmètre des émergences de toit (puits de lumière, événements, aérateurs, cheminée, etc.). Les travaux nécessitent la protection des équipements et saillies au périmètre du bâtiment.

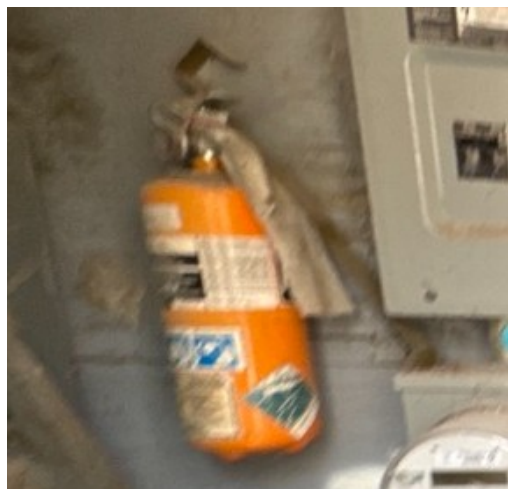
## D4031 - EXTINCTEURS PORTATIFS

Les extincteurs sont des dispositifs portatifs de lutte contre les incendies. Ils servent à maîtriser les débuts d'incendie qui pourraient survenir dans un bâtiment. Leur utilisation doit rester sécuritaire pour l'utilisateur. Dans tous les cas, il sera préférable de laisser intervenir les services de protection contre les incendies.

Même si la durée de vie utile de l'élément peut facilement atteindre 20 ans de par sa composition durable (fût métallique), il sera requis de faire inspecter régulièrement les extincteurs par une firme spécialisée qui se chargera de les recharger et/ou les remplacer au besoin, dépendamment du type d'extincteur présent.

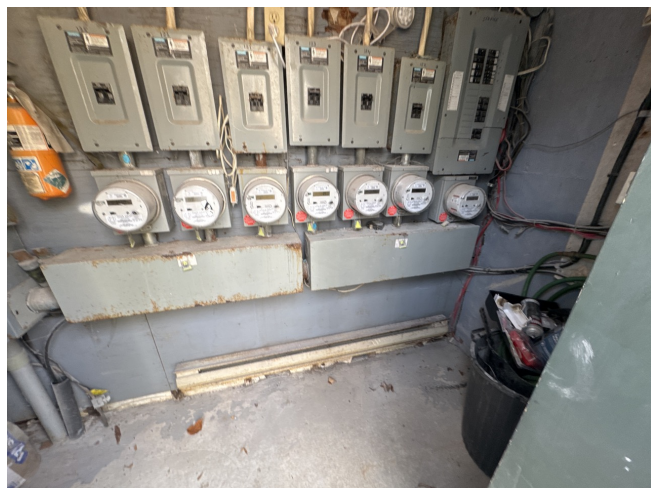
## D5010 - ENTRÉE ÉLECTRIQUE ET DISTRIBUTION PRINCIPALE

La distribution de l'électricité dans le bâtiment jusqu'aux panneaux de distribution des unités d'habitation (parties

privatives) se fait par un réseau de câblages dont le point de départ commun est l'entrée électrique. L'entrée électrique est un ensemble d'équipements qui permet, dans un premier temps, la transformation du courant électrique à haut ampérage et voltage du réseau public vers des niveaux résidentiels standards, et dans un second temps, la séparation de l'alimentation électrique pour l'utilisation individuelle des parties privatives. D'ordre général, les panneaux de distribution des équipements et locaux communs se retrouvent dans une salle électrique.

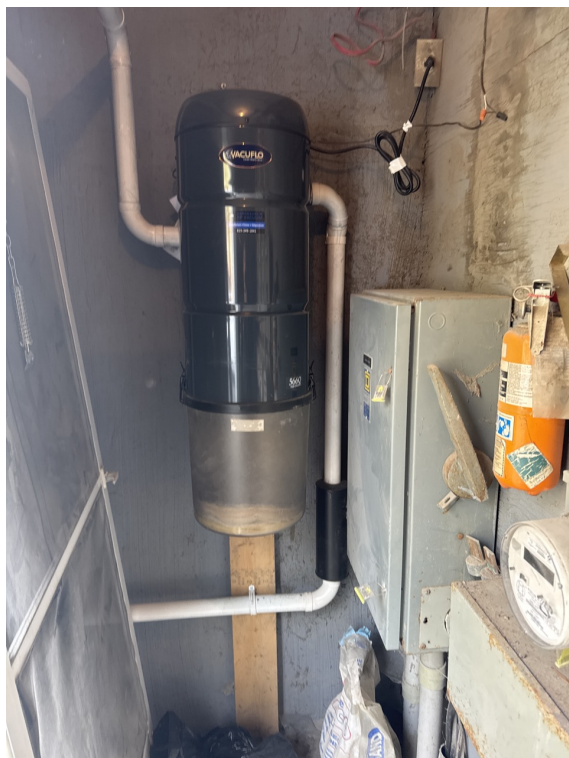
### E1015 - SYSTÈME D'ASPIRATEUR CENTRAL

L'aspiration centralisée, aspirateur centralisé ou aspirateur central, est un système d'aspiration basé sur l'installation de conduits (en PVC de 50 mm de diamètre par exemple) anti-statique à l'intérieur même des murs de l'habitation.

Les conduits sont liés à des prises d'aspiration réparties dans tout le bâtiment, avec un câblage de basse tension et une pièce de rangement ainsi que des outils les indiquant et à un aspirateur central, généralement localisé dans un garage, une salle mécanique ou dans une pièce de rangement.

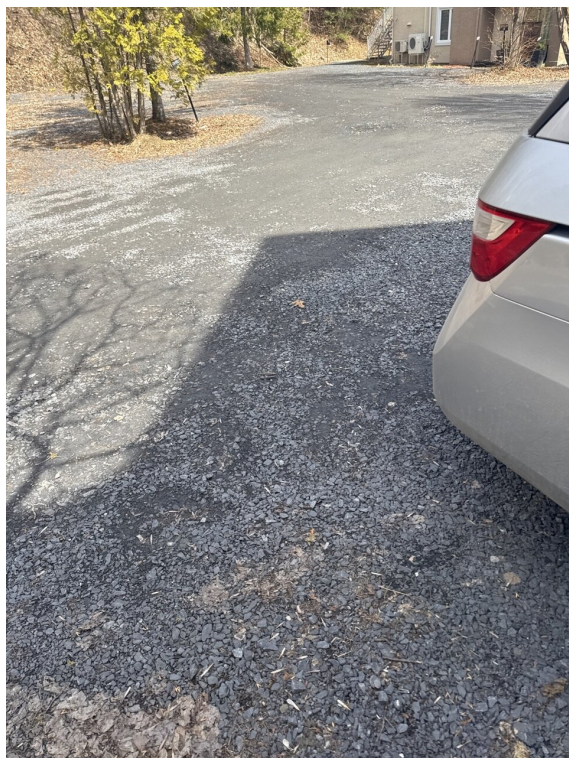
### G2010 - CHAUSSEE EN GRAVIER

Le revêtement de gravier du stationnement extérieur repose sur une fondation que l'on appelle couche de roulement ainsi qu'une sous-fondation.

La chaussée de gravier permet de reprendre les charges des véhicules et de les transmettre à la fondation et sous-fondation. La couche de gravier permet de réduire l'apparition d'affaissements ou de bosses.
