PROPRIÉTÉ SITUÉE AU  
82 Rue Desjardins  
Magog  
Québec, J1X 5X8

## Étude de Fonds de Prévoyance

PRÉPARÉ POUR  
**SDC Pavillon 120  
du Club Azur**  
Représenté par:  
**Yves Martineau**

PRÉPARÉ PAR  
Saddat Mohammad  
Ingénieur (OIQ - 6023908)  
3135 Bd. Moise-Vincent, Suite 102  
Saint-Hubert, Québec  
J3Z 0G7  
(514) 903-0330

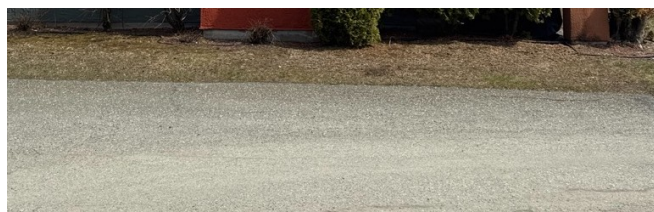
### G2010 - CHAUSSEE EN ENROBE BITUMINEUX

Le revêtement de chaussée en enrobé bitumineux du stationnement extérieur repose sur une fondation granulaire. L'épaisseur de cette fondation granulaire est inconnue, mais l'épaisseur d'enrobé bitumineux est généralement de 75 mm (3 po) au maximum.

La chaussée d'enrobé bitumineux permet de reprendre les charges des véhicules et de les transmettre à la fondation granulaire. Sans cette couche rigide, les sols se déformeraient sous l'action des véhicules. Puisque la structure de chaussée est conçue pour un trafic léger, il est important d'éviter la circulation de véhicules lourds qui peuvent causer une usure prématurée.

Bien que rigide et résistante, la couche d'enrobé bitumineux se dégradera au fil du temps et deviendra plus propice à se casser (fissures). Les cycles de gel et dégel répétés sont aussi une cause de fissuration en surface de l'enrobé. Bien que l'apparition de fissures en surface soit inévitable, il est important de les colmater rapidement si l'on souhaite conserver la chaussée le plus longtemps possible, car l'apport en eau dans les fissures et la sollicitation des véhicules en surface accélèrent la dégradation de la fondation granulaire et de la couche d'enrobé. D'ordre général, on procédera au colmatage des fissures, tâche qui s'inscrit dans l'entretien de l'élément.

Malgré tout l'effort d'entretien qu'on portera à la surface bitumineuse, à un moment, la couche d'enrobé atteindra un niveau de dégradation tel qu'il deviendra plus rentable de la remplacer. La fondation granulaire ne devrait pas faire l'objet d'un remplacement à moins d'une déficience importante diagnostiquée par un professionnel.

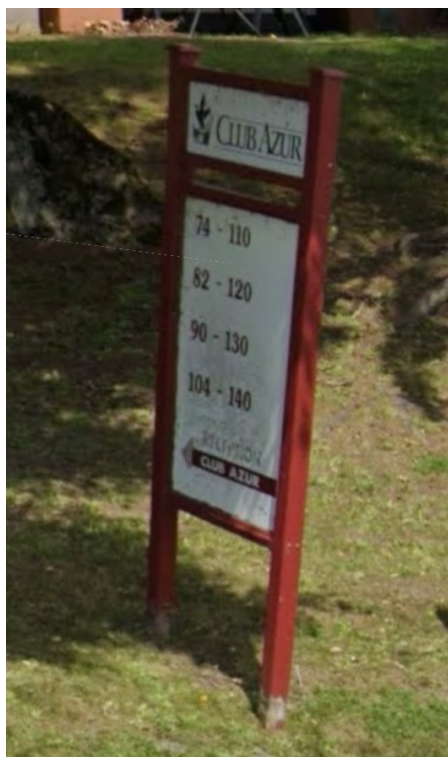
## G2010 - SIGNALISATION DES ADRESSES ET DES AIRES DE STATIONNEMENT

Les plaques d'adresse et des places de stationnement sont utilisées pour indiquer le numéro de porte d'une résidence privée ou d'un commerce. Elles peuvent être installés sur des poteaux.

| <b>Constituants:</b> | Cet élément comprend les pancartes des adresses et des places de stationnement, les poteaux et la quincaillerie associée. |

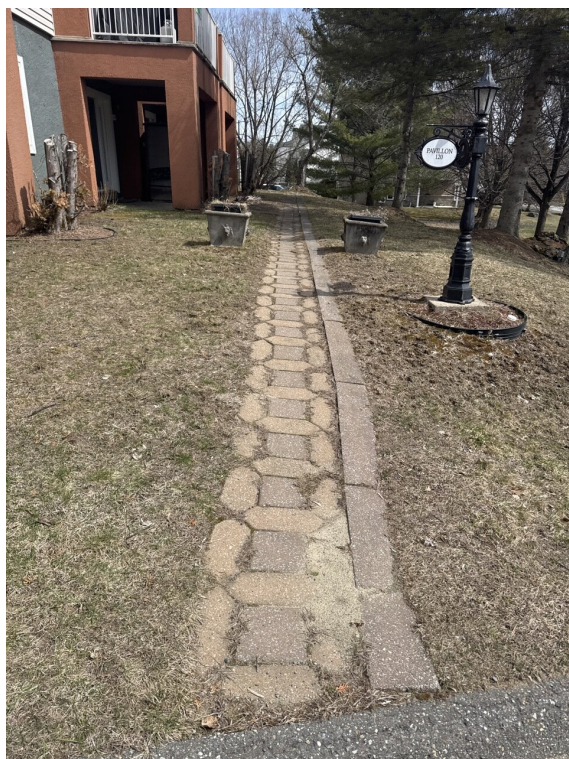
### G2031 - ALLÉES PIÉTONNES EN PAVÉS IMBRIQUÉS

Les pavés imbriqués sont généralement utilisés afin d'aménager les allées de circulation extérieures, les terrasses et les allées d'accès au bâtiment. Ils reposent sur une infrastructure granulaire afin de leur assurer stabilité et uniformité.

Lors de l'installation, les pavés sont disposés de manière à obtenir un espace entre chacun des pavés qui est ensuite comblé par un sable polymère. Les pavés sont généralement conçus pour un trafic piétonnier, mais certains d'entre eux peuvent être utilisés à des fins de voies de circulation pour véhicules à moteur. Dans un tel cas, ils ont généralement une épaisseur plus importante, afin de permettre la distribution des charges et de prévenir la détérioration de la fondation granulaire. Cela permet du même coup d'empêcher la création de roulières.

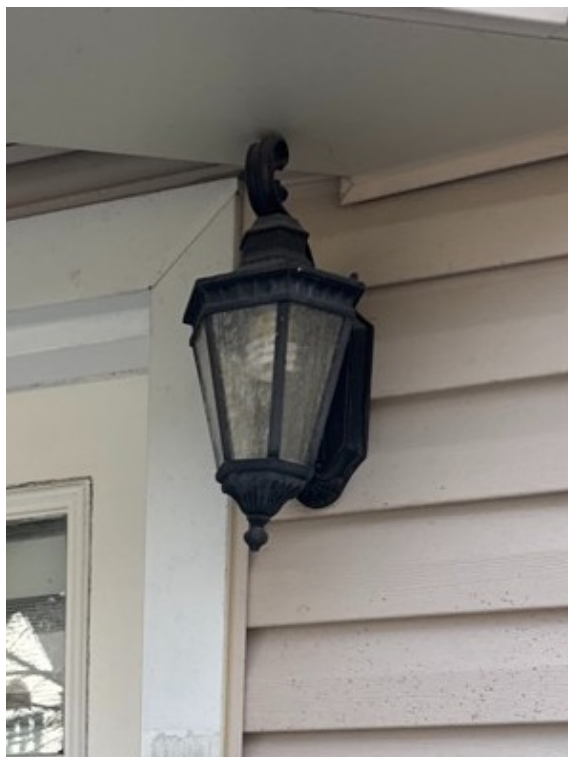
## G4020 - ÉCLAIRAGE EXTÉRIEUR (FIXÉ AU BÂTIMENT)

Les appareils d'éclairage fixés au bâtiment permettent d'éclairer les espaces extérieurs le ceinturant afin d'assurer la sécurité des usagers lorsque la lumière naturelle est insuffisante. Ils sont parfois également utilisés pour des raisons esthétiques.

Les luminaires muraux sont composés d'appareils électriques (lampes) et d'ampoules. Le type d'ampoule utilisé pour l'éclairage extérieur est varié. On retrouve généralement des ampoules incandescentes (halogène PAR), des ampoules à décharge à haute intensité (sodium basse pression (SBP) et sodium haute pression (SHP)) ainsi que des ampoules DEL (diodes électroluminescentes). Les appareils d'éclairage extérieur sont généralement reliés au réseau de distribution électrique du bâtiment, même s'il est possible de voir certains appareils être alimentés par énergie solaire.

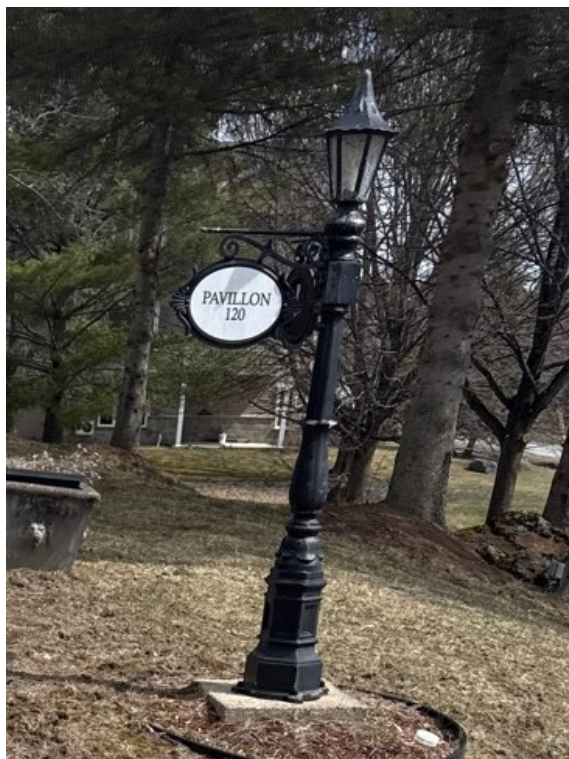
## G4021 - LAMPADAIRES DE TERRAIN

Les lampadaires urbains sont composés d'un mât (de forme carrée ou cylindrique) installé sur un socle (base de béton) et surmonté d'un appareil d'éclairage (tête de lampadaire).

Un lampadaire est un appareil servant à répartir, filtrer ou transformer la lumière d'une ou de plusieurs lampes dans le but d'éclairer des allées de circulation, des aménagements paysagers ou des stationnements. De hauteur et de sources de lumière différentes, les lampadaires peuvent éclairer de façon directe ou indirecte.
